PINARBAŐI İLÇESİ

HİTİT BARAJI

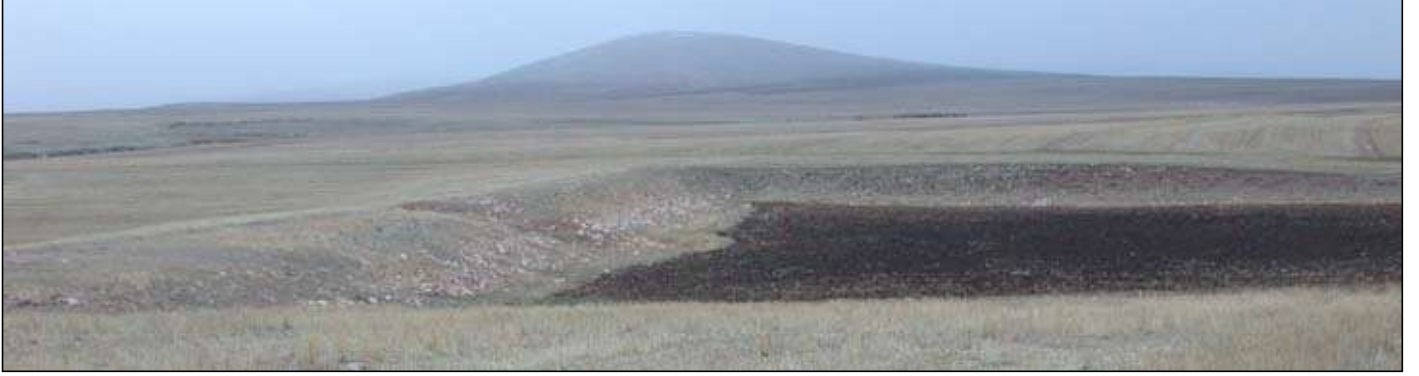
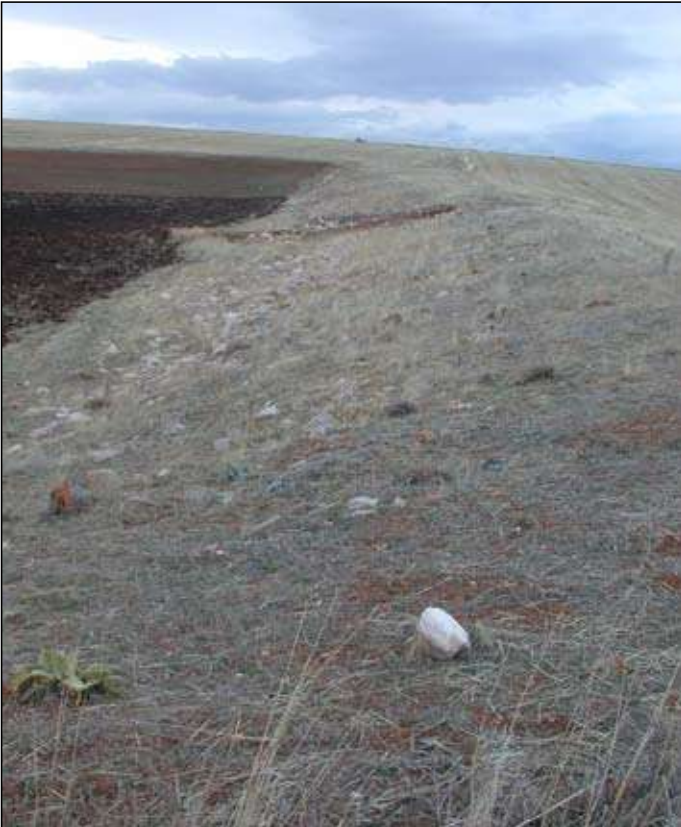
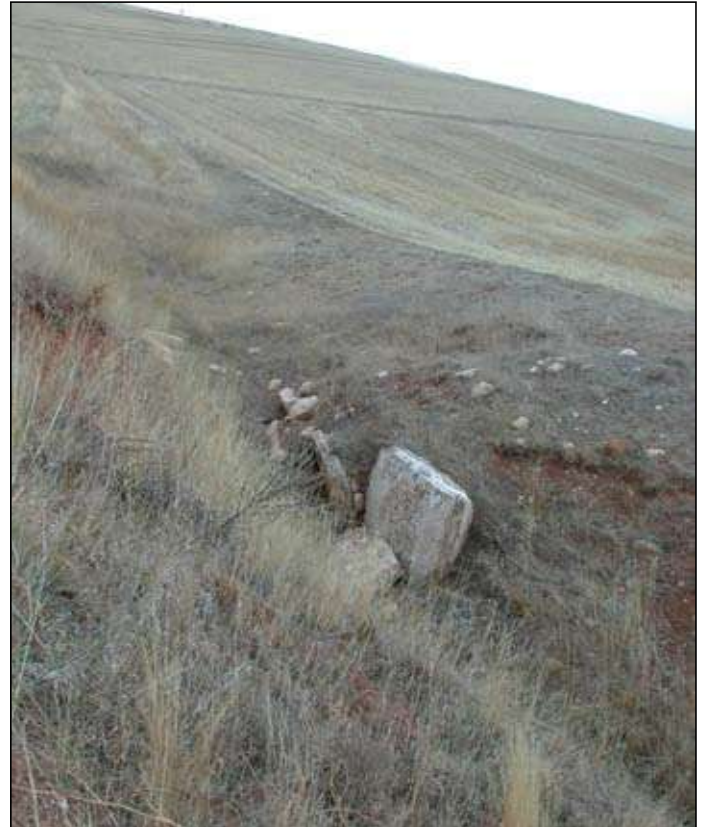
Baraj Karakuyu Mevkiinde yer alır. Suyun önüne moloz taşlar yığılarak set oluşturulmuştur. Prf. Dr. Kutlu Emre tarafından yapılan kazıda bulunan, Kayseri Müzesinde teşhir edilen, üzerinde IV.Tuthalya'nın armasının yer aldığı Hiyeroglif yazılı taş kitabeden barajın İ.Ö 1250-1220 yılları arasında yapıldığı anlaşılmaktadır. Barajın iç yüzeyi iri yassı taşlarla kaplanmıştır. Taşlar rastgele dizilmiştir Su bendi yalnız ilkbaharda dağlardan akan yağmur sularını biriktirecek şekilde önüne bend oluşturulmuştur. Bendin ortası bitirilmemiştir. Büyük bir ihtimalle Uzunyayla ovasını sulama amacıyla yapılmıştır. Bilinen ilk Hitit barajlarından.

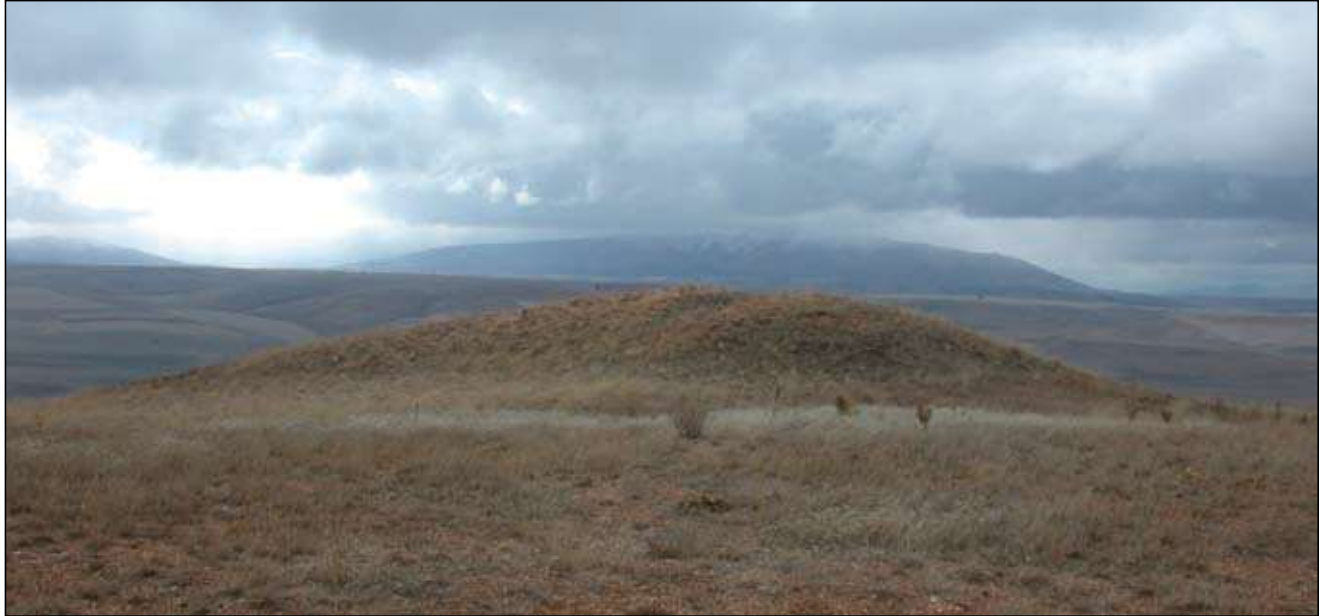
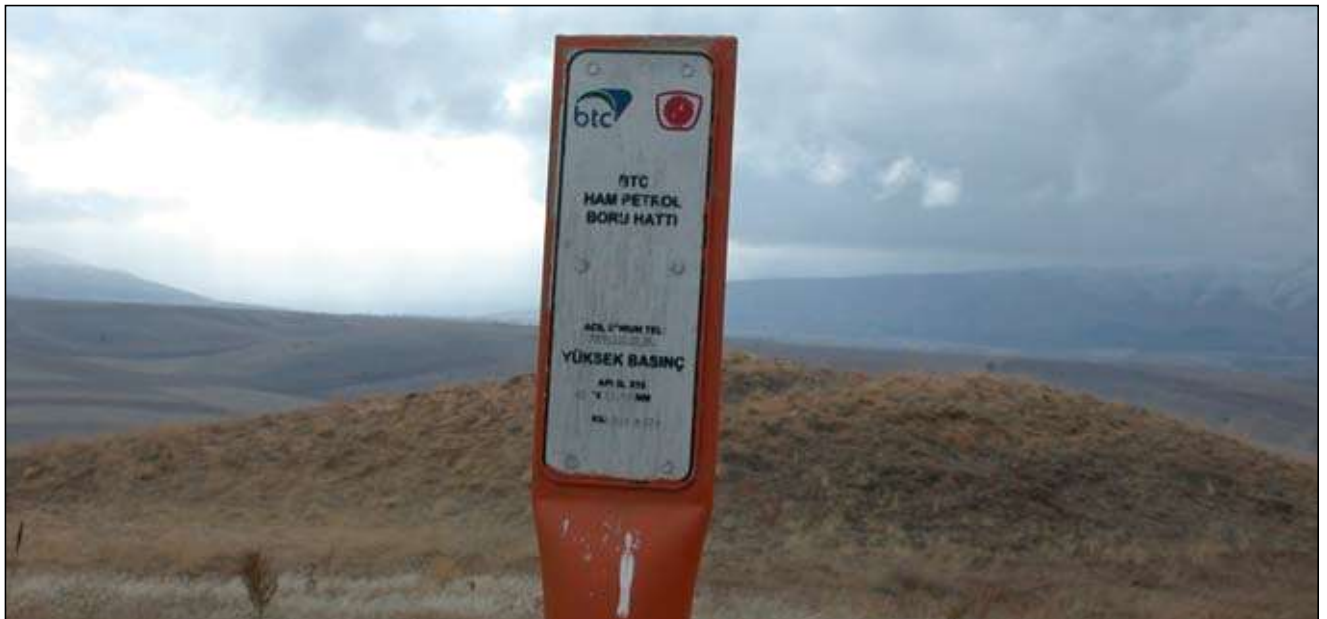
AŞAĞI BORANDERE TÜMÜLÜSÜ

Pınarbaşı-Malatya karayolunun yaklaşık 20'inci kilometresinde, karayolunun güneyinde Aşağıborandere köyünün kuzeydoğusunda kalan sırt üzerinde, Bakü Ceyhan ham petrol boru hattının yakınında bulunmaktadır. Tümülüsün çapı, yaklaşık 20-25 m. olup yüksekliği ise 5-6 m. kadardır. Kayseri Kültür ve Tabiat Varlıklarını Koruma Defineciiler tarafından yapılan kaçak kazılarla kısmen tahrip olmuştur.

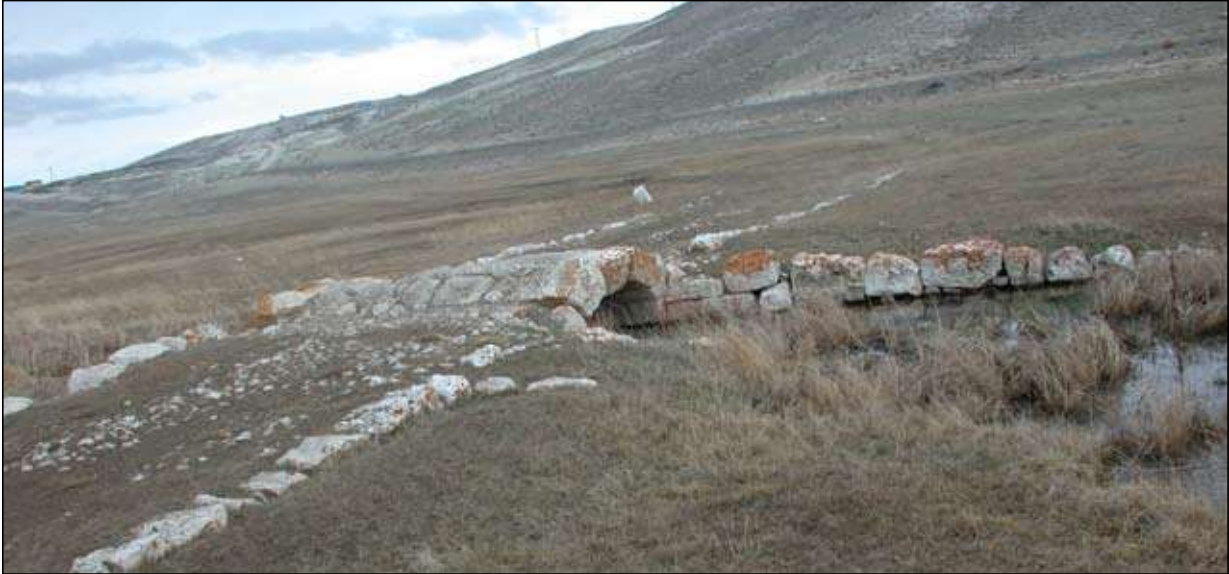
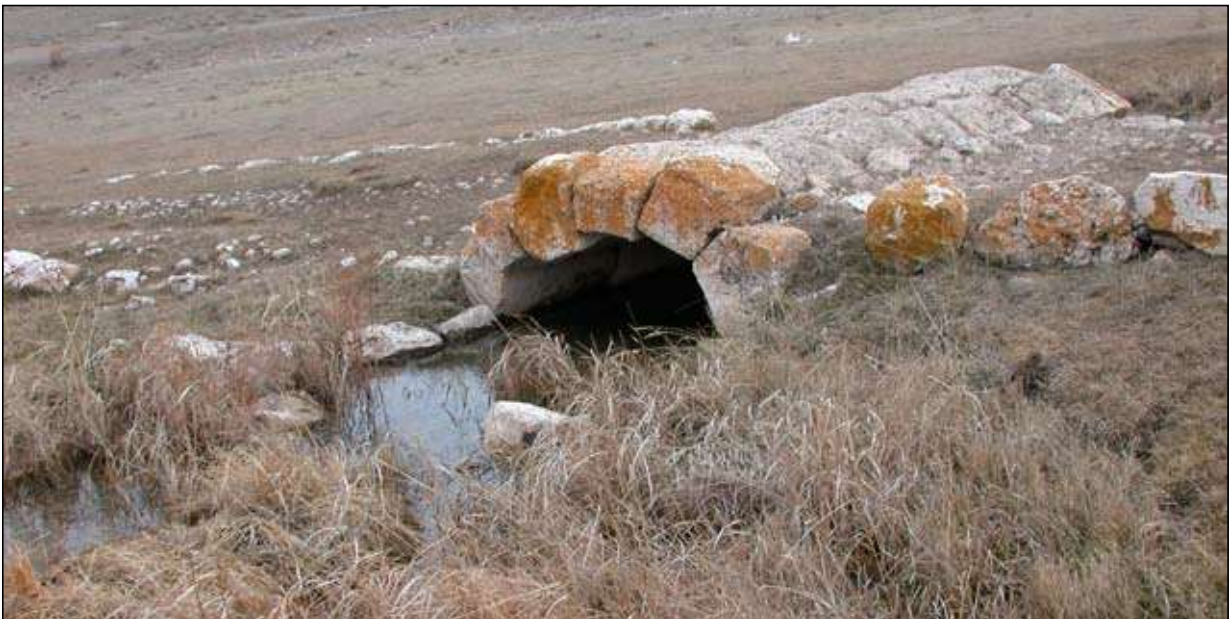
ROMA YOLU KÖPRÜSÜ ve MİL TAŞI

Pınarbaşı ilçesi Hilmiye Köyü'nün yaklaşık 600-700 m. Güneybatısında yer alır. Bu alanda bulunan bataklık geçmek için yapılmıştır. Yapı, zemine yakın basık yuvarlak kemerlidir. Çayırılık düz bir arazide yer almaktadır. Köprü'nün iki yanında arnavut kaldırmı şeklinde taş döşenerek yol devam ettirilmiştir. Köprüden 30 metre uzaklıkta üzeri yazılı mil taşı bulunmaktadır. Kayseri Kültür ve Tabiat Varlıkları Koruma Kurulu kararınca tescil edilmiş bir Roma yapısıdır. Köprü günümüzde halen kullanılabilir durumdadır.

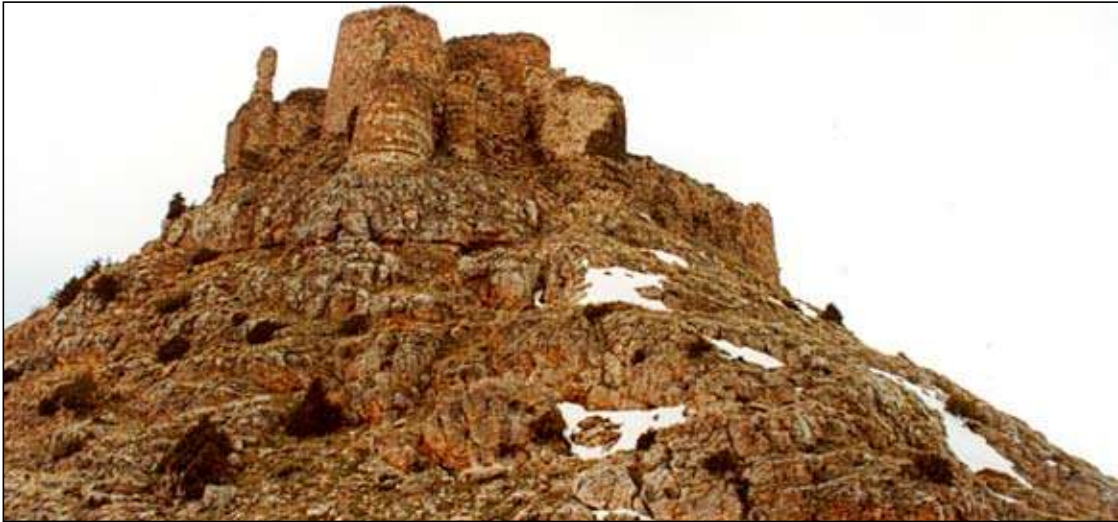
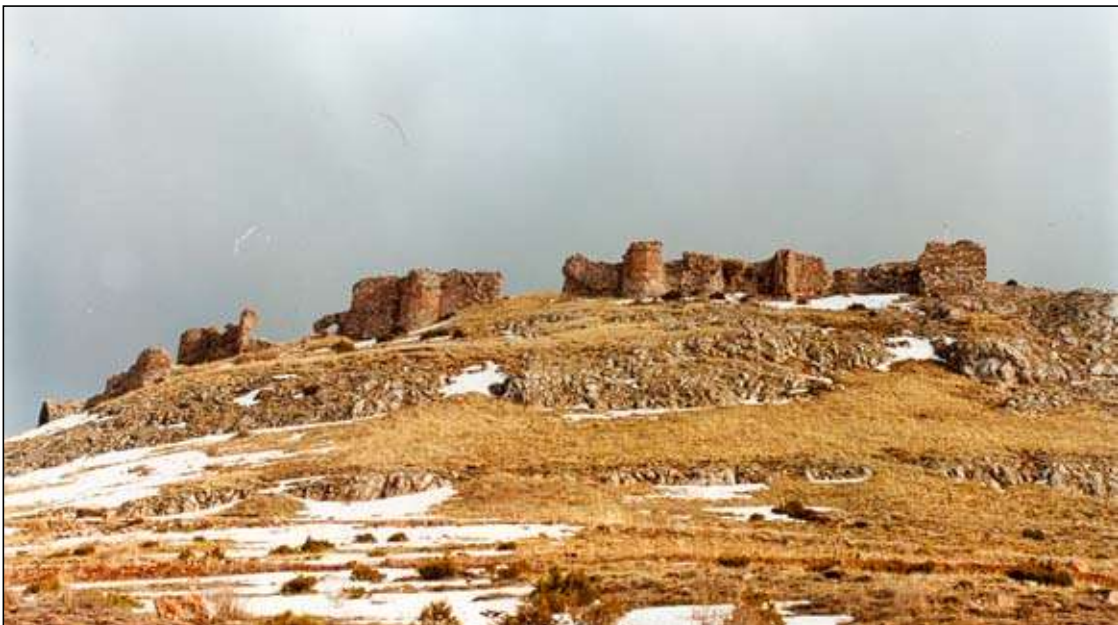
ZAMANTI (KUŞ) KALESİ

Köyden daha yüksek bir konumda köyün kuzeydoğusunda bulunan kale, Bizans ve Türk-İslam dönemi izleri taşımaktadır. İç surlarının bir kısmı ayakta olan kalenin, dış surlarından iki adet burç kalıntısı mevcuttur. Kalenin güneydoğusunda mezar kalıntılarına rastlanmıştır. Burasının nekropol alanı olma ihtimali yüksektir.

Kalenin dış duvarları renkli kesme taştan yapılmıştır. Danişmendler ve Selçuklular zamanında iri kesme taşlarla güçlendirilmiştir. İri taşların üzerinde Selçukluların çok sık kullandıkları taşçı monogramları bulunmaktadır. Kalenin irili ufaklı dokuzu yuvarlak biri köşeli, üçü düz toplam onüç kulesi vardır. Kuzeydeki büyük yuvarlak burç sonradan eklenmiştir. Bu kale Zamanti ile Elbistan yollarını kontrol altında tutmak amacıyla yapılmıştır. Ovaya hakim bir durumdadır. Bugün büyük oranda tahrip olmuştur.

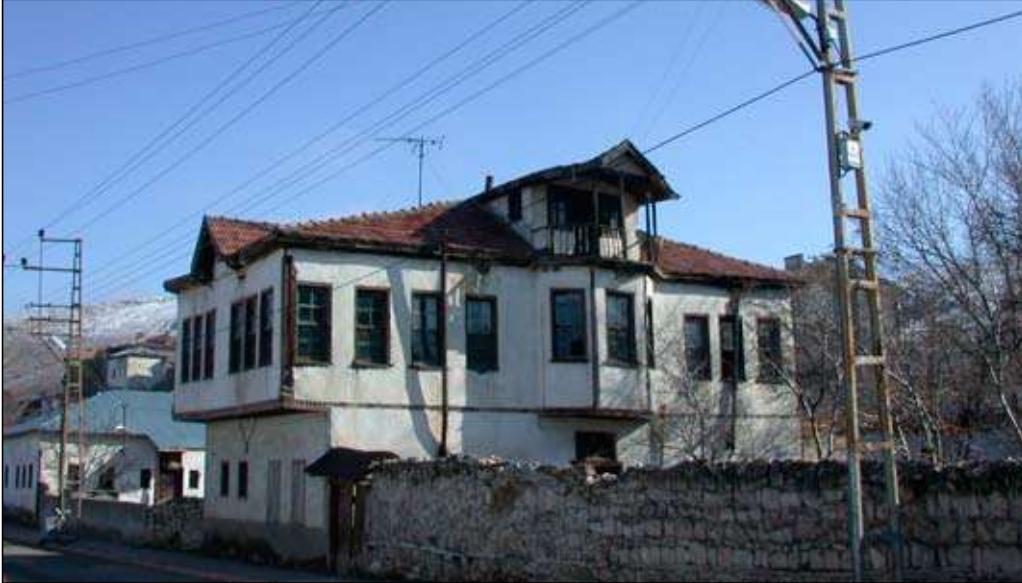
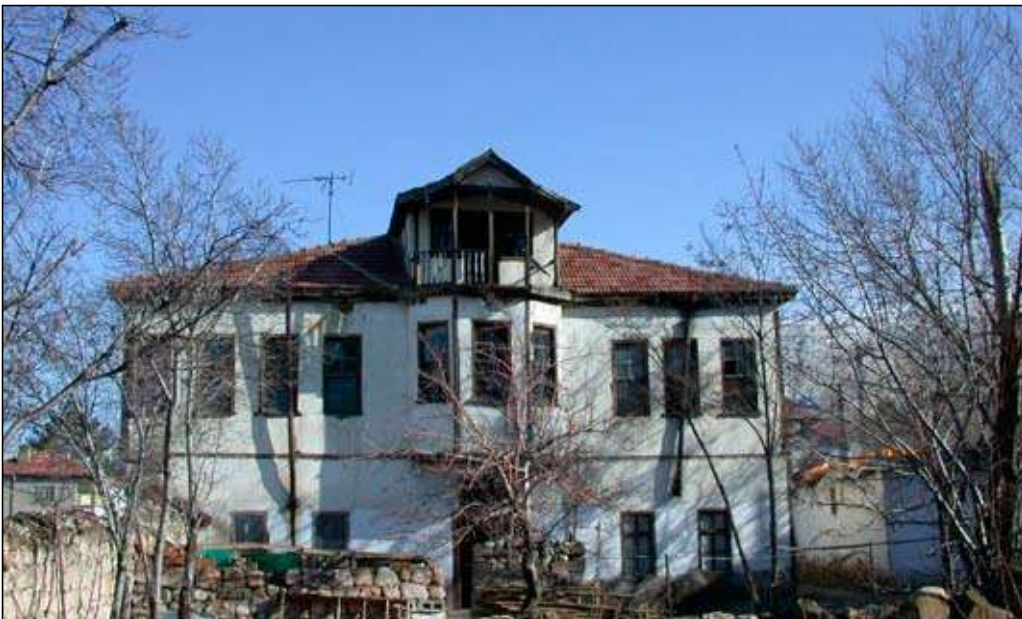
KONAK

Bina kare planlı ve iki katlıdır. Lokal taşla inşa edilmiştir. Yapının girişi batı cephesindedir. Daha sonra yapı ortadan ikiye bölünerek (doğu-batı istikametinde) orijinali bozulmuştur. Bölünmeden önce zemin ve birinci kat mimarisi aynı olup, ortada büyük bir salon ve bu salona açılan dört büyük oda şeklindedir. Tavan ve taban döşemeleri ahşaptır. Yapı güney ve kuzey cephede ahşap konsollarla taşınan çıkmalar üzerinde dışa taşkındır. Marsilya tipi kiremitle örtülen çatı kırmadır. Erken 20. yy. özellikleri taşır.

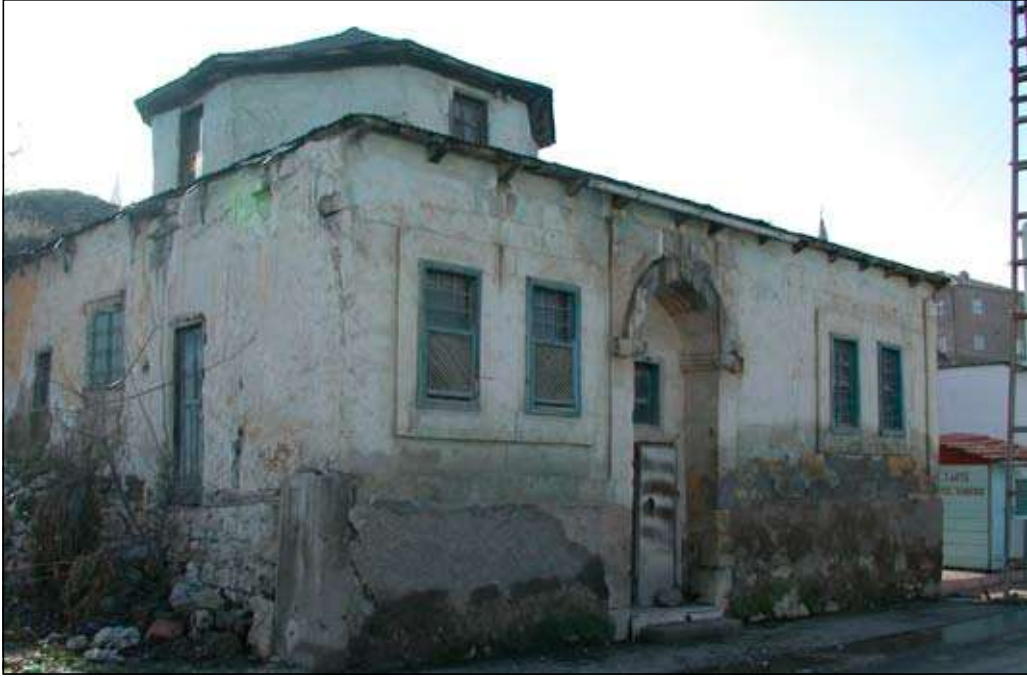
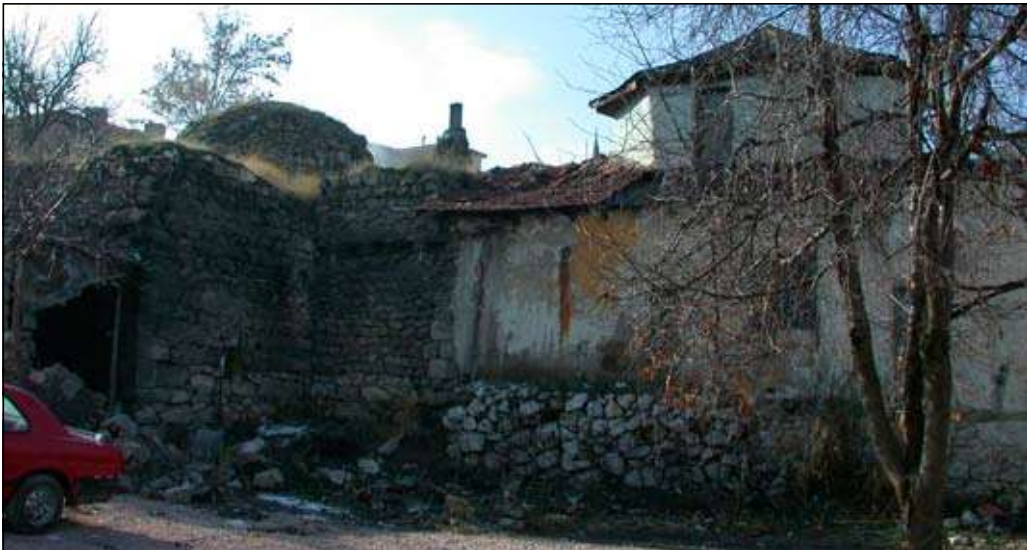
YENİ HAMAM

Tek hamam olarak inşa edilmiş olan yapı, dört eyvanlı, dört köşe halvetli bir sıcaklık planına sahiptir. Hamamın inşaatında kaba yonu moloz taşla birlikte düzgün kesme taş da kullanılmıştır. XIX-XX yy.'a tarihlenen hamam yapısı iki evrelidir. Yola göre geri planda bulunan sıcaklık bölümü ilk yapılan kısmıdır. Duvarları kesme taştandır. Duvar alt kısımlarında farklı taşlar dikkati çekmektedir. Kubbesi, düzgün olmayan toplama taşlarla inşa edilmiştir. Soğukluk kısmı düzgün kesme taşlardan yapılmıştır. Sıcaklık kısmına sonradan ilave edilmiştir. Hamam girişi kemerlidir. Burada yer alan sekizgen fener topuz bir çatıyla örtülmüştür. Hamamda herhangi bir süs unsuru yoktur. Kurna ve ayna taşları da orjinal değildir. Sonradan eklenmiştir.

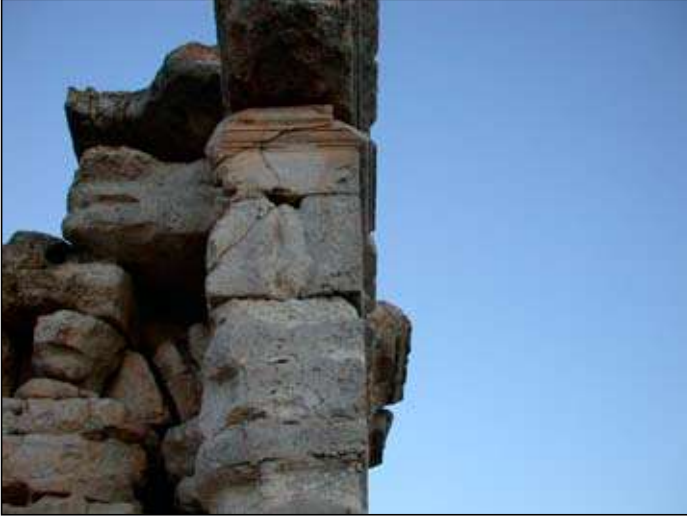
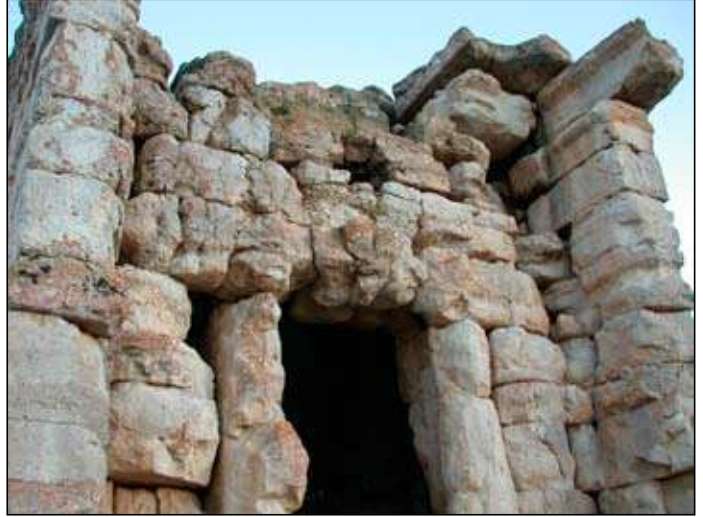
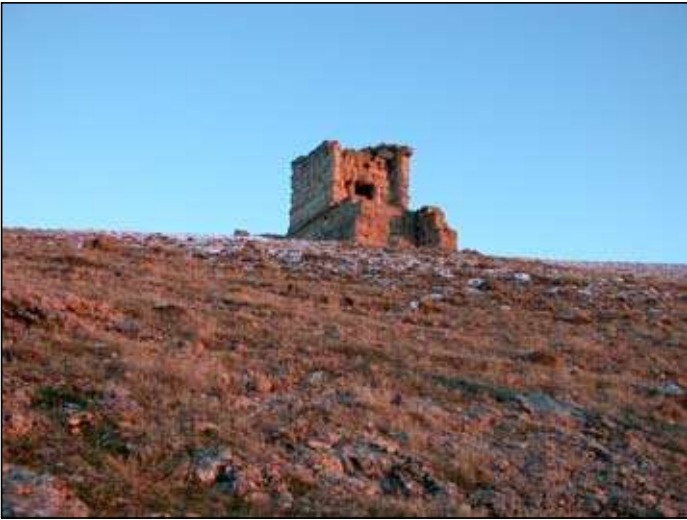
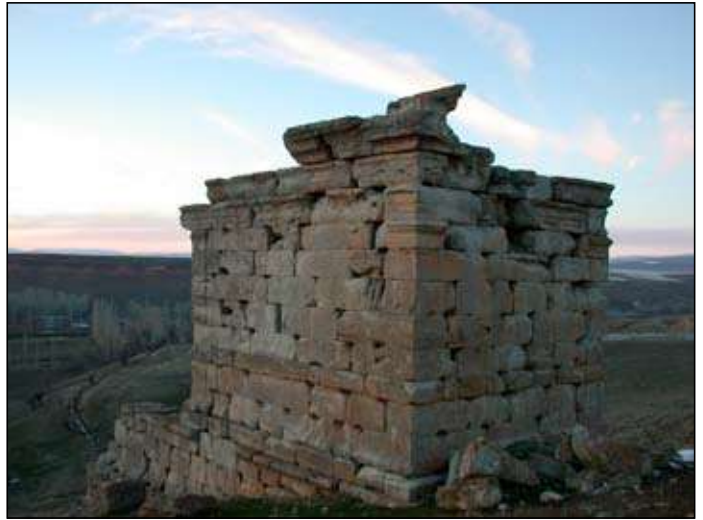
PANLI ANIT MEZAR

Anıt; podyum ve mezar odasından oluşmaktadır. Basit bir megaronu andırır. Semerdan çatıya sahip olduğu anlaşılmakla beraber, günümüzde çatı kısmı tamamen tahrip olmuştur. İçten tonozla örtülü olan mezar odasının girişi batıdandır. İçte doğu duvarı üzerinde yuvarlak kemerli geniş bir niş mevcuttur. Yan duvarlarda çok küçük pencere delikleri mevcuttur. Kuzeybatı köşesinin üst kısmı çok fazla tahrip olmuştur. Yapının tamamında kesme blok taşlar kullanılmıştır. Dış duvarlarda silmeler ve köşe payeleri gayet sade bir şekilde belirlenmiştir. Gerek arazi meyilini düzeltmek, gerekse yapıya anıtsal bir görünüm kazandırmak amacıyla yapıldığını düşündüğümüz podyum kısmının önü açıktır. Alt yapının ebatları, 12x6 m'dir. Mezar odasının ise, 8x6m'dir.

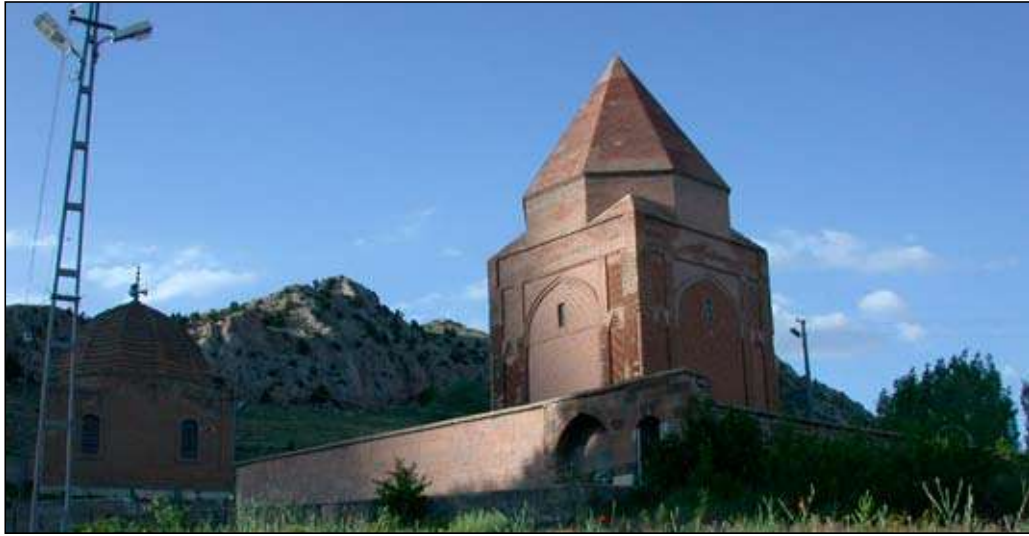
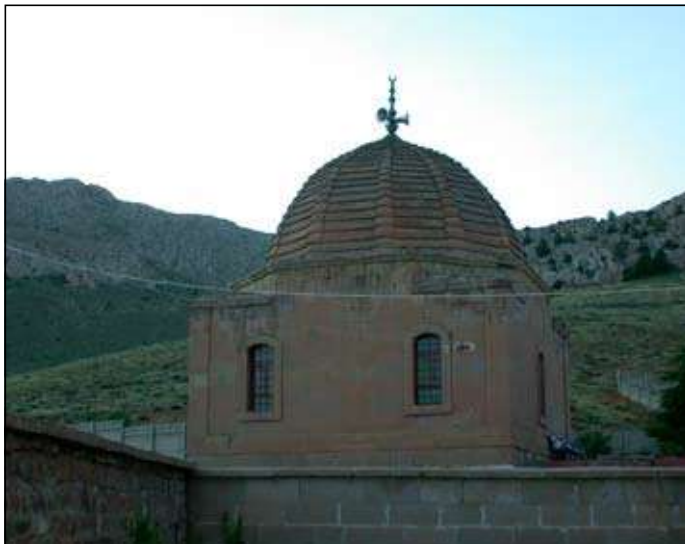
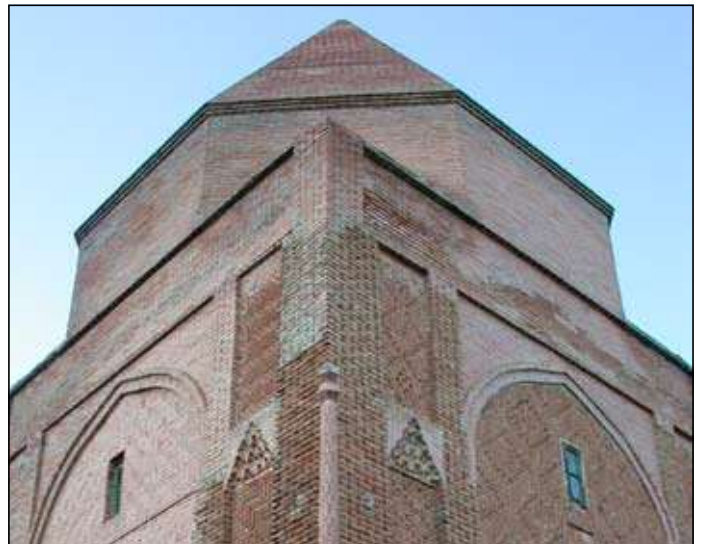
MELİKGAZİ TÜRBESİ ve MESCİT

Kare planlı olan türbe; klasik Selçuklu tarzında, iki katlı olarak yapılmıştır. Alt kat, (cesetlik) Çapraz tonozlu haç planlıdır. Dış yüzey kesme taş, içten tuğla kaplamalıdır. Orijinal kapısı üst kat girişinin altın da olup bu kapı sonradan geliş güzel kapatılmış ve hücreye tonoz kısmı delinmek suretiyle üst odadan açılan bu delikten ahşap merdivenle inilmeye başlanmıştır. Mezar odasının doğu ve batı duvarların da küçük birer ışıklık bulunmaktadır. İçinde sembolik sandukalar bulunan üst oda, tamamen ince ve yassı tuğlalarla örülmüş, dört cephe de birer sağır kemer bulunmaktadır. Dışarıdan bu kemerlerin içi aynı motiflerle dekore edilmiştir. Sekiz köşeli bir kasnağa dayanan külâhın içi, balık sırtı şeklinde tek merkezli daire yapacak şekilde tuğlalarla süslenmiştir. Türbenin etrafı 1799'da yüksek taş duvarla çevrelenmiştir. 1963-64 yıllarında Vakıflar Genel Müdürlüğü tarafından onarım görmüştür. Mescit tek kubbeli olup, son dönem Osmanlı yapısıdır.

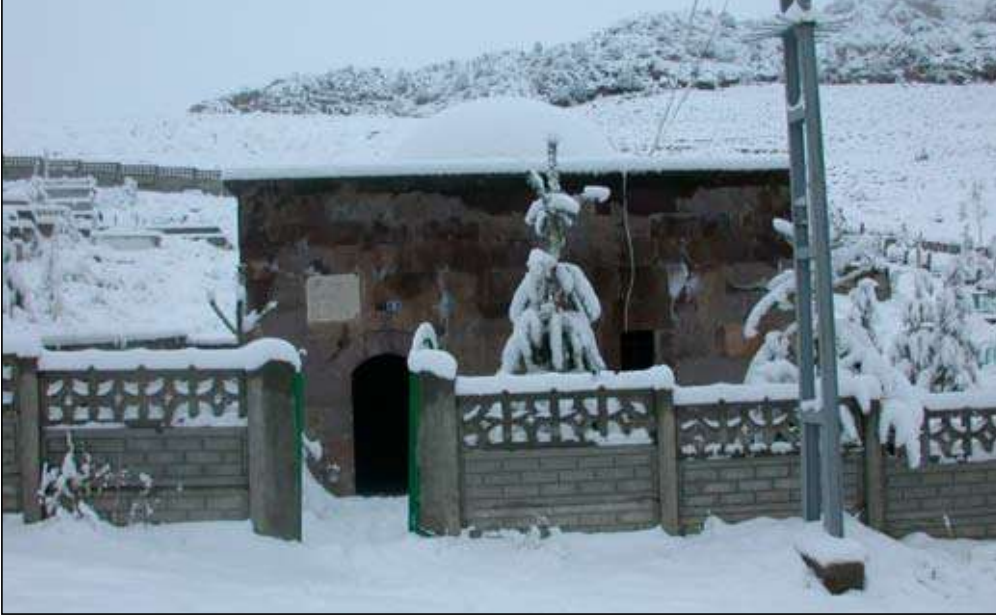
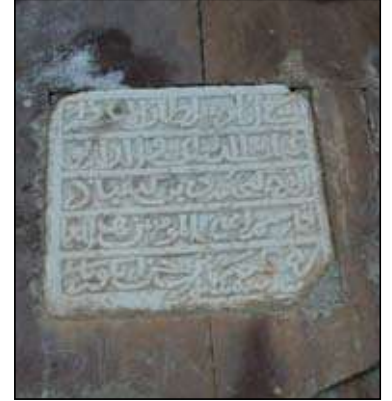
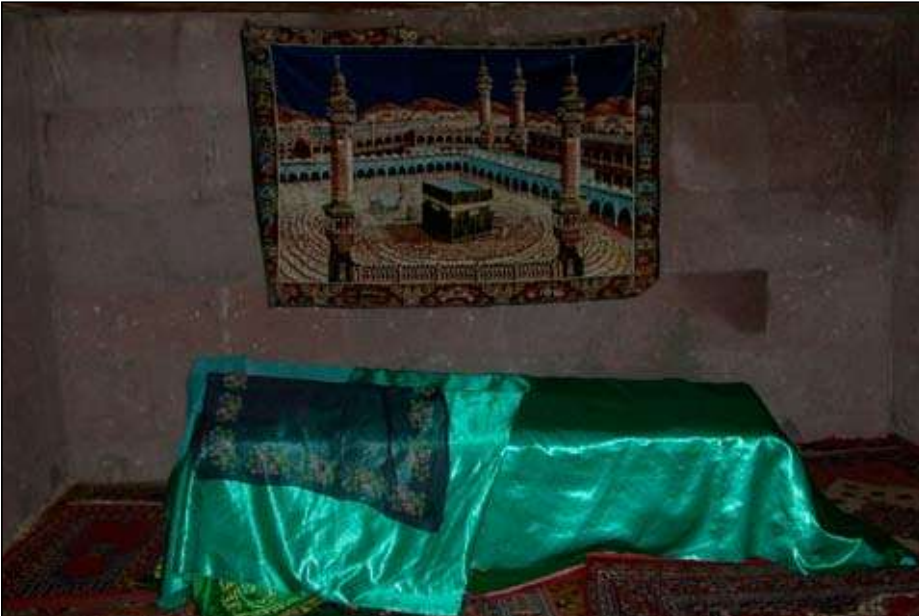
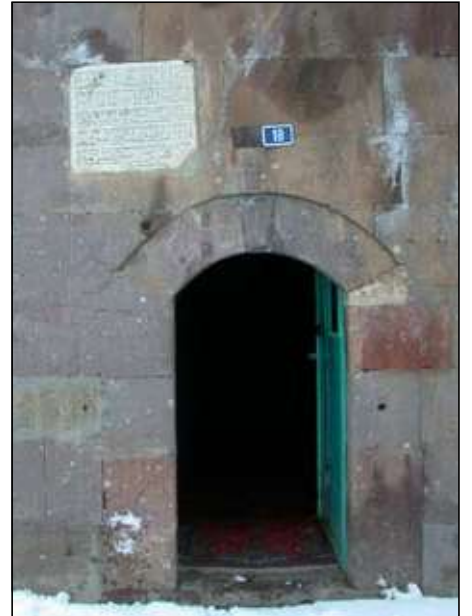
SEYİT HALİL TÜRBESİ

Köyün yaklaşık 250 m. kuzey doğusunda yer almaktadır. Dik-dörtgen plana sahiptir. Binanın her yerinde düzgün kesme taş kullanılmıştır. Beşik çatılı olan türbeye griş, doğu duvarından açılmış kapı ile sağlanmaktadır. İçeride; biri grişin solunda, diğeri girişin karşısında olmak üzere iki sanduka mevcuttur. Türbenin tavanı içten yan duvarlara bağlı üç kemer ile desteklenmektedir. Melik Gazi'nin Emiri veya amcası olduğu zannedilen Seyit Selahattin adıyla adlandırılan yapıda, giriş kapısı üzerinde iki bölümden oluşan arap harfleri ile yazılmış mermer kitabede isim bulunmayıp, 850 senesinin "1446 rebi-ülevvel ayının 25'inde yazıldı" ibaresi bulunmaktadır. Sağlam durumdadır.

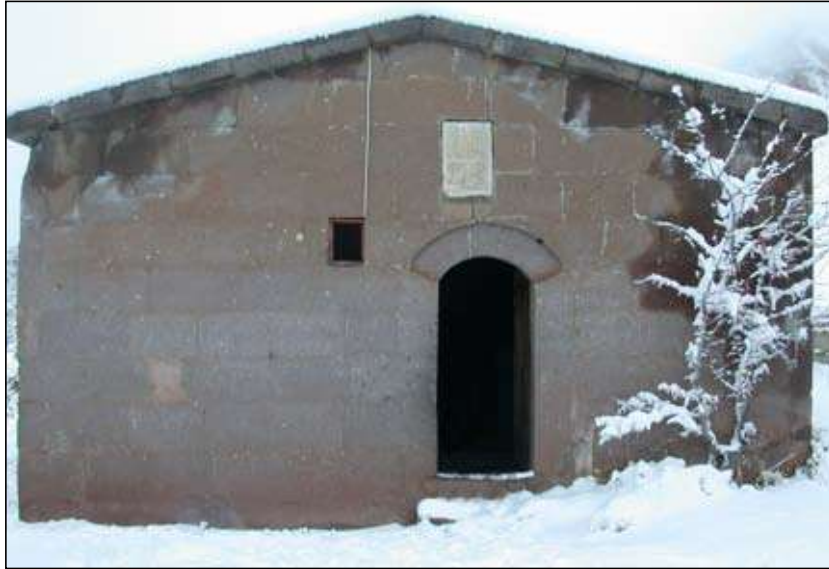
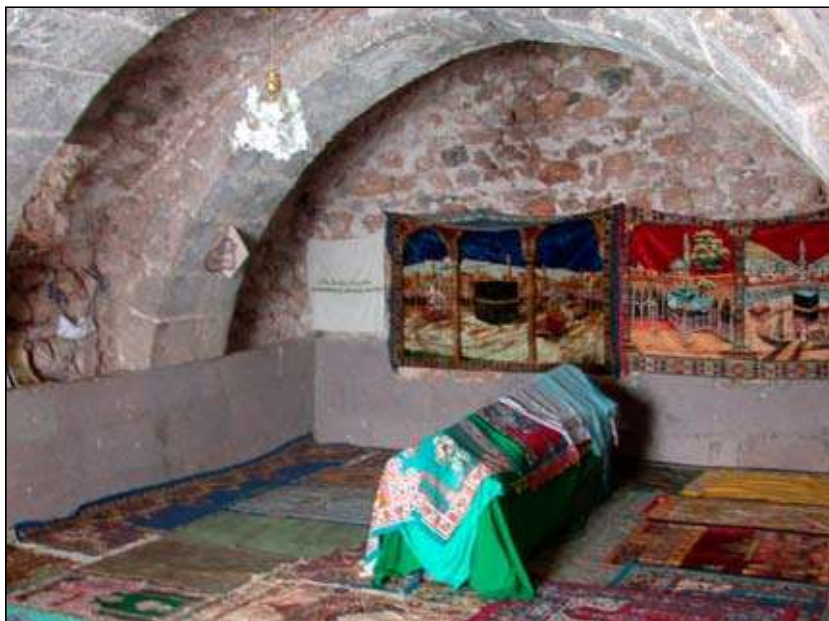
SANCAKTAR TÜRBESİ

13.yy Selçuklu dönemine tarihlenen yapı, değişik dönemlerde yapılan tamirler sonucunda asıl kimliğini koruyamadan günümüze gelmiştir. Dikdörtgen planlıdır. Güney cephe batı köşesinde basık kemerli bir girişe sahip olan ve ortada kalın ahşap kalasların vücuda getirdiği sekiz kenarlı bir kaideye oturan, 2.80 m. çaplı kubbesi olan yapıdır. Salonun diğer kısımları düz çatıdır. Zemini taş kaplı olan türbenin, kuzey duvarına yakın bir yerde sanduka yer almaktadır. Mescidin 50 m. doğusunda, mezarlığın içinde yer alan türbe sadedir. Güney cephede tek pencere mevcuttur. Kapısı, kubbesi ve duvarları ile geç dönem de yapıldığı anlaşılan türbe kapısının sol üst köşesinde bulunan 5 satırlık mermer kitabe II.Gıyaseddin Keyhüsrev zamanında yapılmış olduğu anlaşılmaktadır. Sağlam durumdadır.

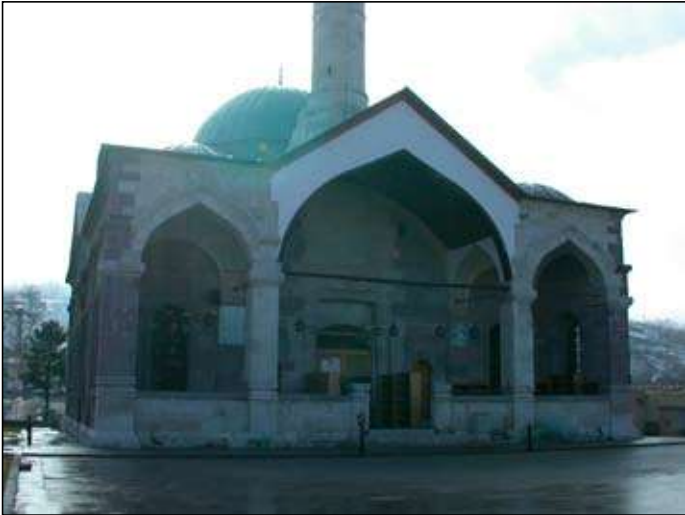
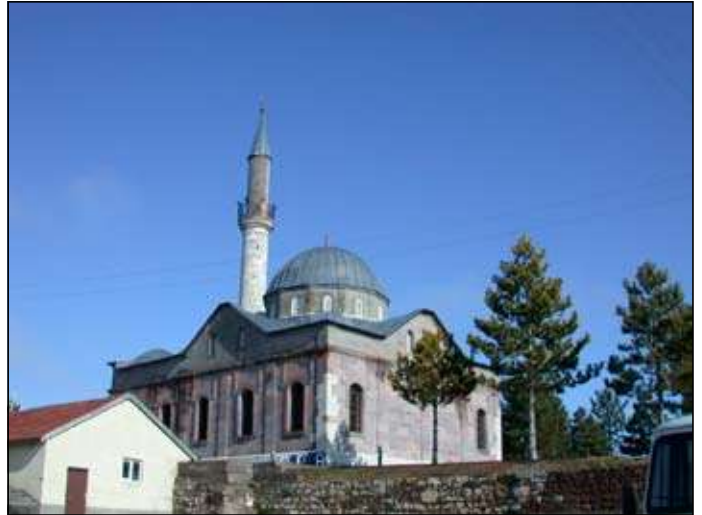
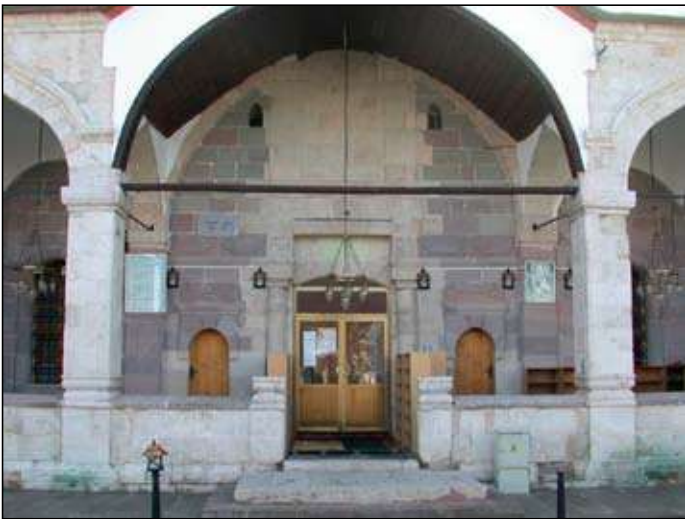
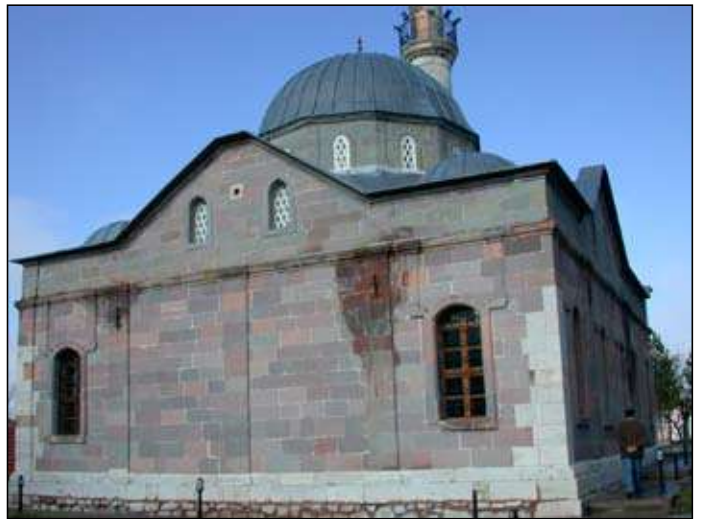
YENİ CAMİİ

Osmanlı Dönemi'ne tarihlenen cami, düzgün kesme taşlardan yapılmıştır. Kare planlı, merkezi kubbesi bulunan bir camidir. Kubbe, dairesel kesitli 4 sütunla taşınmaktadır. Kubbeli mekan, mihrap yönünde ve yanlarda tonozlarla açılarak genişler. Tonoz kesişimlerindeki köşelerde küçük kubbeler bulunur. Cami iç mekanı dışarıdan olduğu gibi algılanır. Kare plana, ön cephede üç açıklıklı bir revak eklenmiştir. Revakta; yanlar kubbe, orta açıklık ise sivri tonoz tavanlıdır. Kare planda mihrap simetrisinde, ortada cami girişi yanlarda ise 2 katlı döner merdiven bulunur. Merdivenler kadınlar mahfiline ve cami girişi üstünde yükselen minareye hizmet eder. Kitabesi mevcuttur.

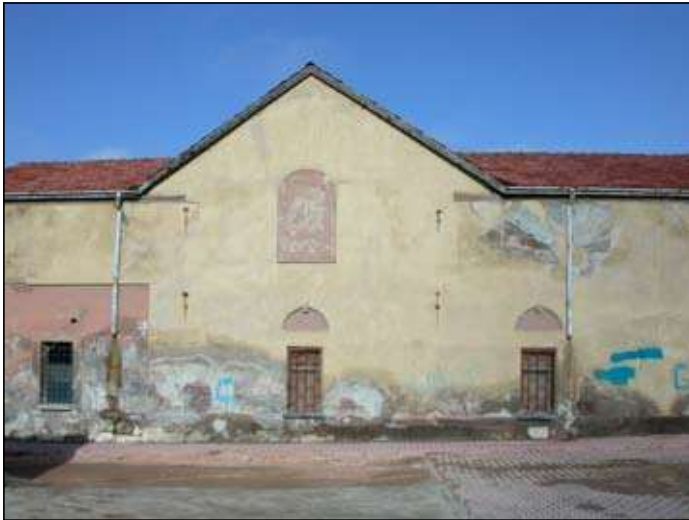
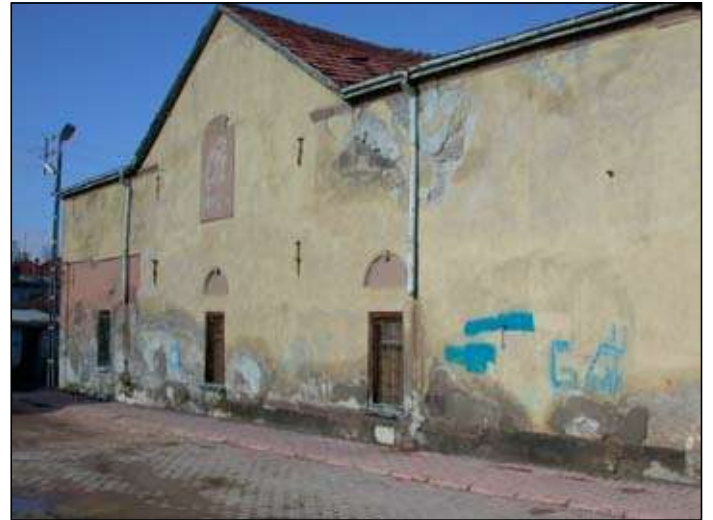
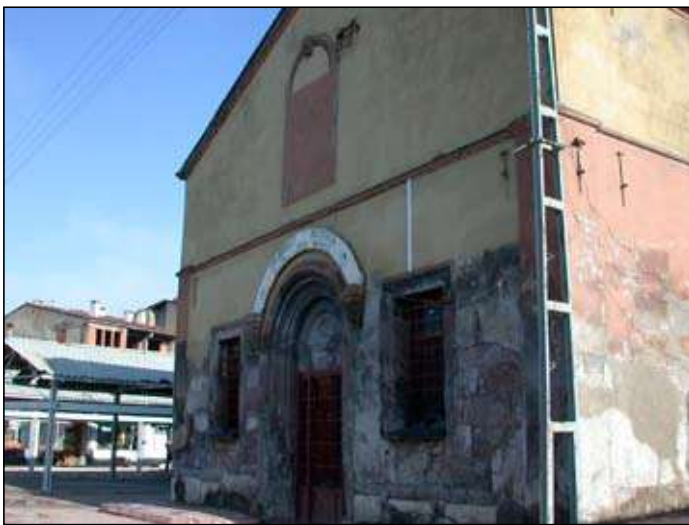
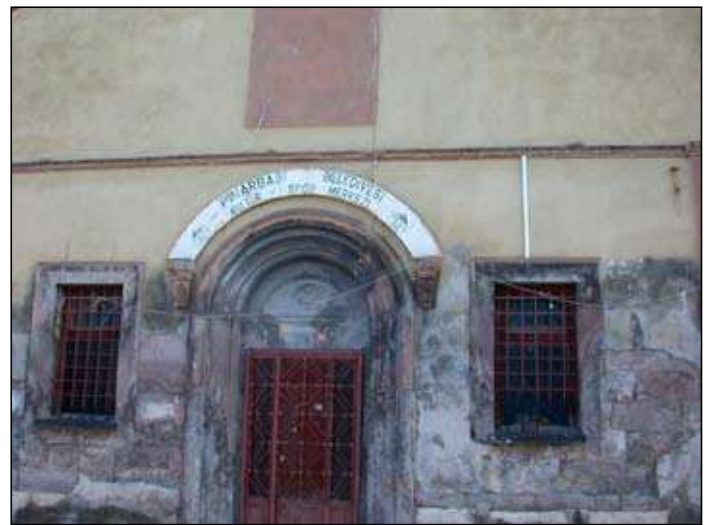
KİLİSE

Düzgün kesme taştan yapılmış, kubbeli bir kilisedir. Belediye tarafından düğün salonu olarak düzenlenmiştir. Kubbesi kaldırılarak iç ve dış duvarları sıvanmıştır. Çatısı, Marsilya tipi kiremit ile kaplanmıştır.

Kilisenin giriş kısmı batı tarafta yer almaktadır. Giriş kapısı yuvarlak kemerlidir. Kemerler kademeli silme şeklinde hareketlenmiştir. Pencere dikdörtgen olup, üzerinde yuvarlak alınlıklar vardır.

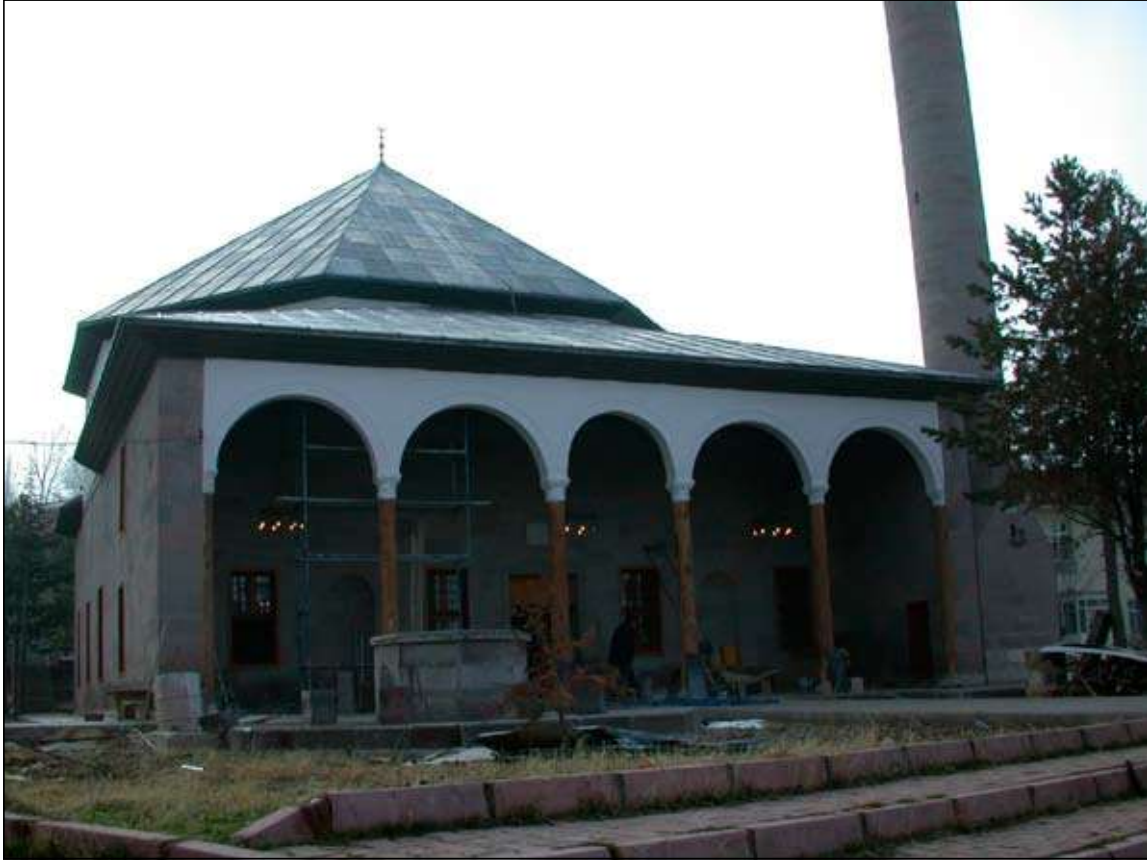
MEHMET ALİ BEY CAMİİ

Kayaönü mahallesinde bulunan cami Mehmet Ali Bey tarafından 1889 yılında yaptırılmıştır. Cami dikdörtgen planlı harim kısmı kuzeyden 2 sütunun taşıdığı merkezi bir kubbeyle kapatılmıştır. Kubbe geçişleri tropolarla sağlanmaktadır. Son cemaat yeri düz tavanlı 6 sütunun taşıdığı 5 yuvarlak kemerlidir. Kuzeybatı köşeye tek şerefeli minare sonradan eklenmiştir. Camide malzeme olarak düzgün kesme taş kullanılmıştır. Cami içerisinde kubbe kasnağında bulunan pencereler dışında doğu ve batı cephelerinde dörder, güney ve kuzey cephelerinde ikişer pencere bulunmaktadır. Caminin güney duvarının ortasına yerleştirilen mihrap yarım daire şeklinde olup, akantus yaprakları ve rozetlerle çerçeve içerisine alınmıştır. Volütlerle süslemiştir. Giriş kapısının üzerinde kitabesi mevcuttur.

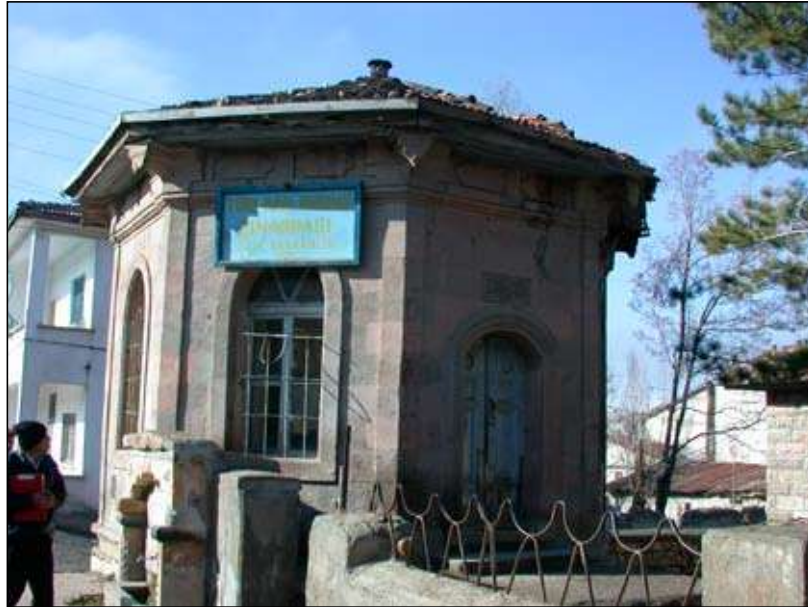
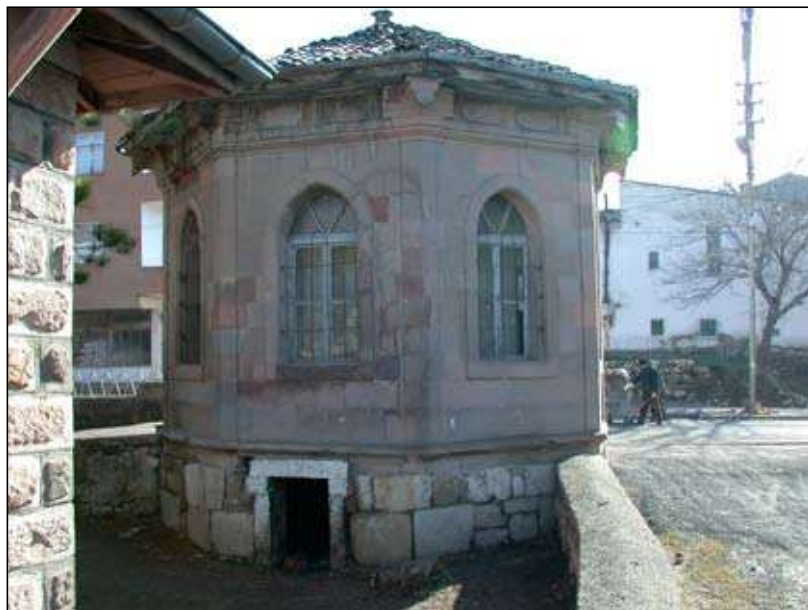
REŞİT AKİF PAŞA KÜLLİYESİ

Kütüphane, düzgün kesme taşlardan yapılmış, sekizgen kümbet tipi bir plana sahiptir. Doğu cephesindeki kemerli ve iki kanatlı kapısı üzerinde kitabe mevcuttur. Kitabeye göre 1905 yılında inşa edilmiştir. Diğer yedi kenarında, yine kemerli ve ahşap doğramalı yedi penceresi bulunmaktadır. Topuz şeklindeki çatısında, saçak kısmında taştan sarkıtlar yer almaktadır. Alt kat doğu batı istikametinde atılan sekiz ahşap kirişle örtülmüştür. Bu mekan batı tarafa açılmış küçük bir pencereyle aydınlatılmıştır. Kütüphanenin bulunduğu üst kata doğu cephedeki kapıdan girilmektedir. Bu kapının çevresinin tamamı, dört sıra silme ile çerçeve içerisine alınmıştır. Sekizgen planlı binanın bütün köşeleri, cepheden çıkıntı yapan plastirlerle hareketlendirilmiştir.

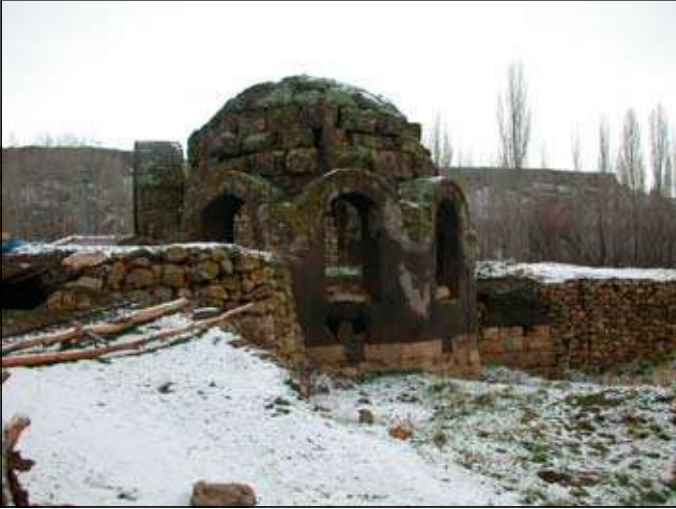
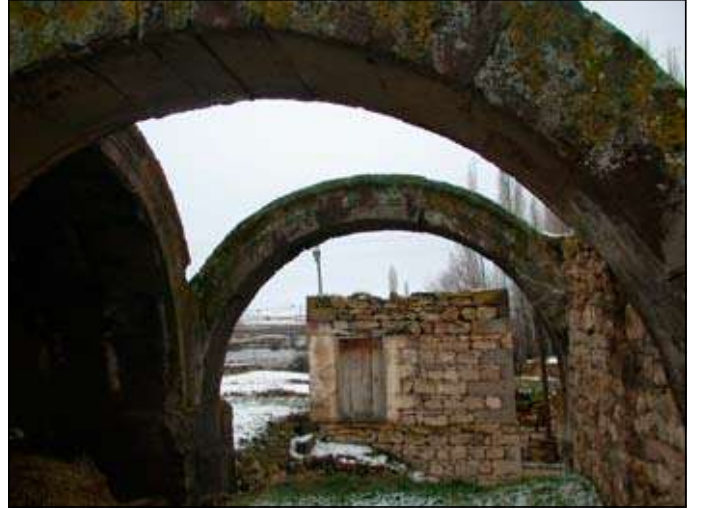
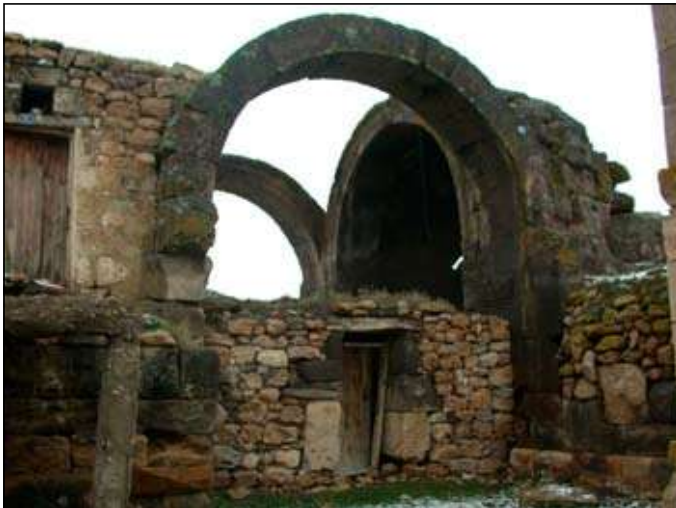
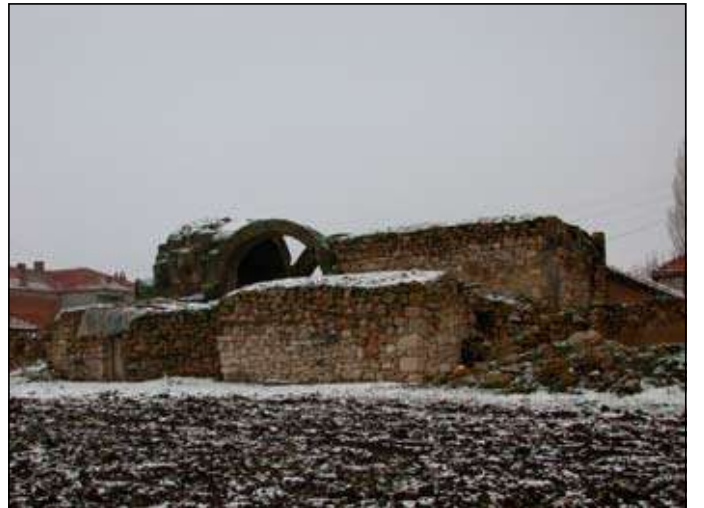
HAN KÖYÜ KİLİSE KALINTISI

Pazarören bucağı, Han Köyünde yer alır. Doğu-batı doğrultusunda uzanan, kesme taştan inşa edilmiş bir kilisedir. Kiliseden günümüze; apsis kısmı ve yıkık beden duvarları ulaşmıştır. Apsis kısmında, doğu yönde üç pencere yer almaktadır.
