PINARBAŐI İLÇESİ

HİTİT BARAJI

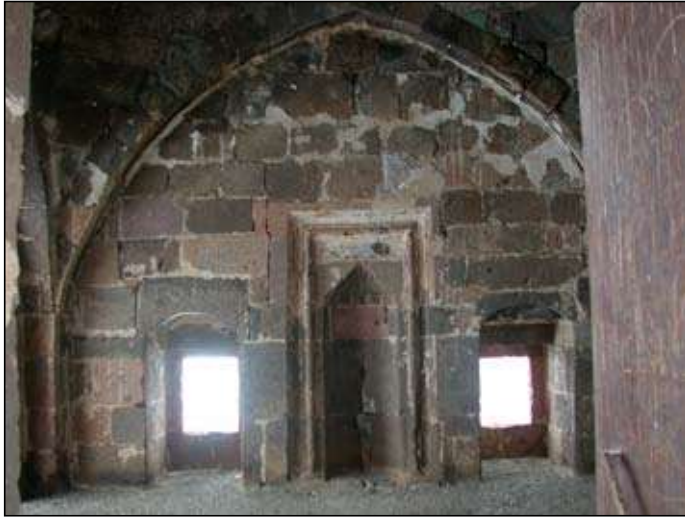
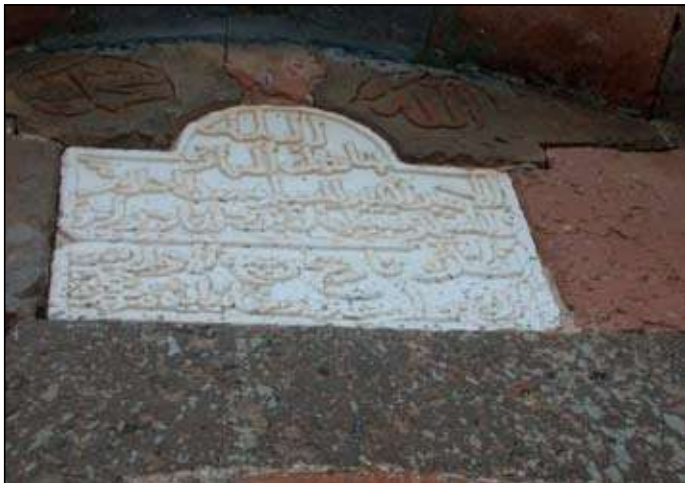
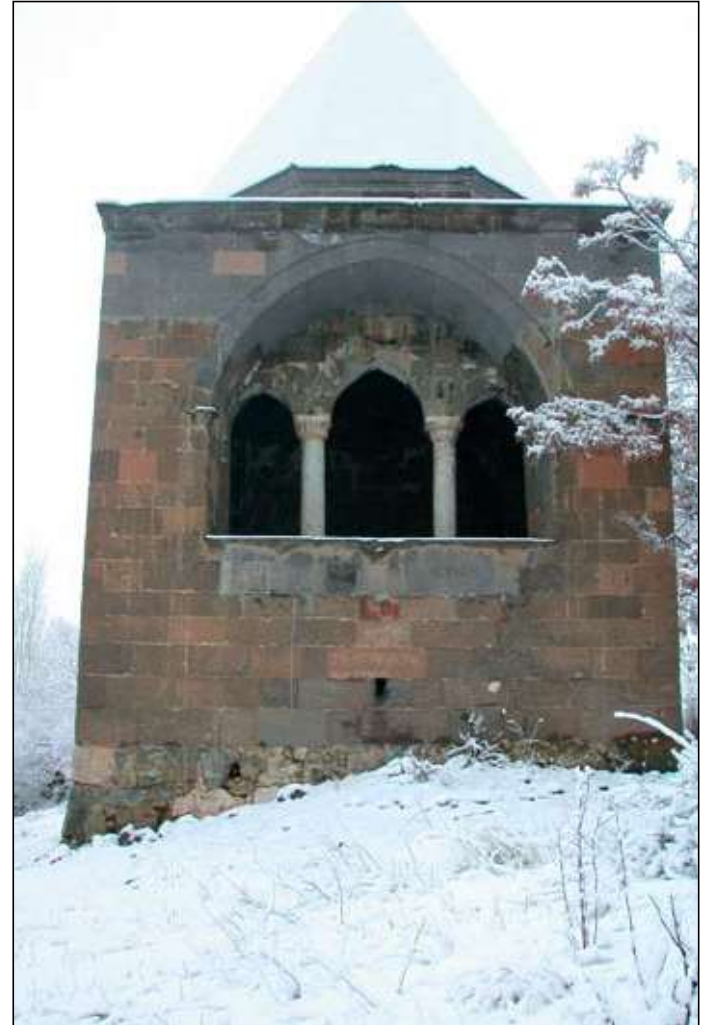
SÜLEYMAN ŞAH (GARİP) TÜRBESİ

Kare kaide üzerine oturan türbenin kuzey girişi üzerinde, Süleyman Bey tarafından H.844 (M.1440) tarihinde yapıldığını gösteren kitabe bulunmaktadır. İki katlı olarak inşa edilen türbenin; alt katı mezar odası, üst katı mescit olarak kullanılmaktadır. Türbenin tamamı düzgün kesme taştan yapılmış olup, içten köşelerde pandantifler üzerine oturan kubbeli, dıştan ise sekizgen piramidal külahla örtülmüştür.

Burada Fatih Sultan Mehmet'in kayınpederi Dulkadirli Beylerinden Süleyman Bey yatmaktadır. Türbe yerleşim yerine uzak olması nedeniyle "Garip Türbe" diye de adlandırılmaktadır. Türbede dış merdivenlerle üst kata ulaşılır burası yazlık bir mescid görünümündedir. İki sütunlu sivri kemer içerisinde üç kemer gözünden oluşmaktadır. Orta kemer geniş ve yüksek tutulmuştur.

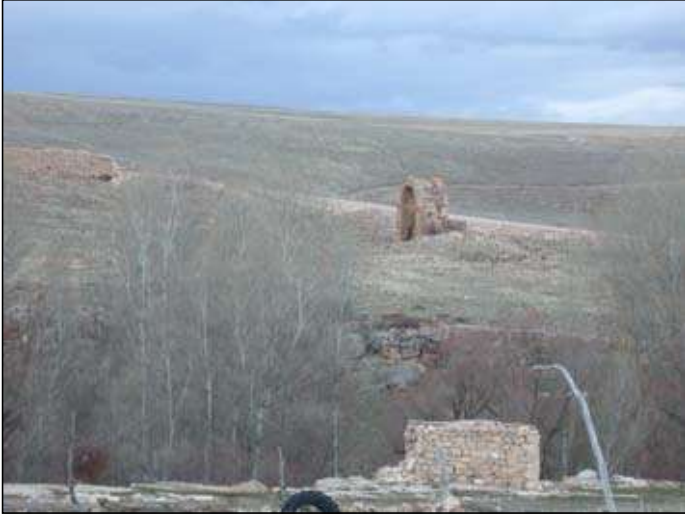
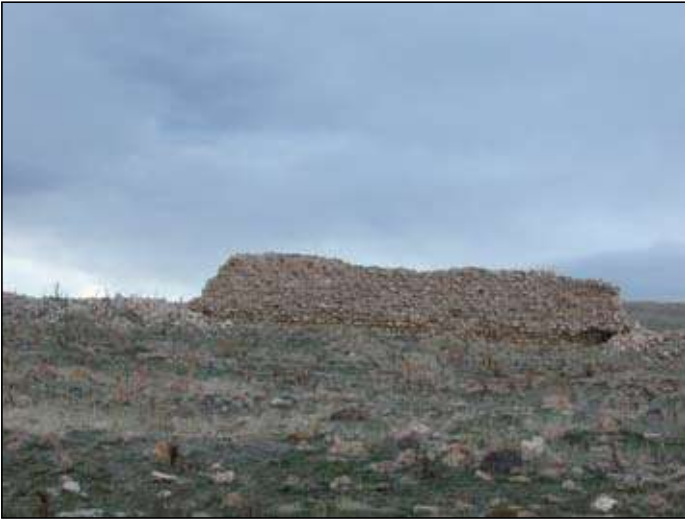
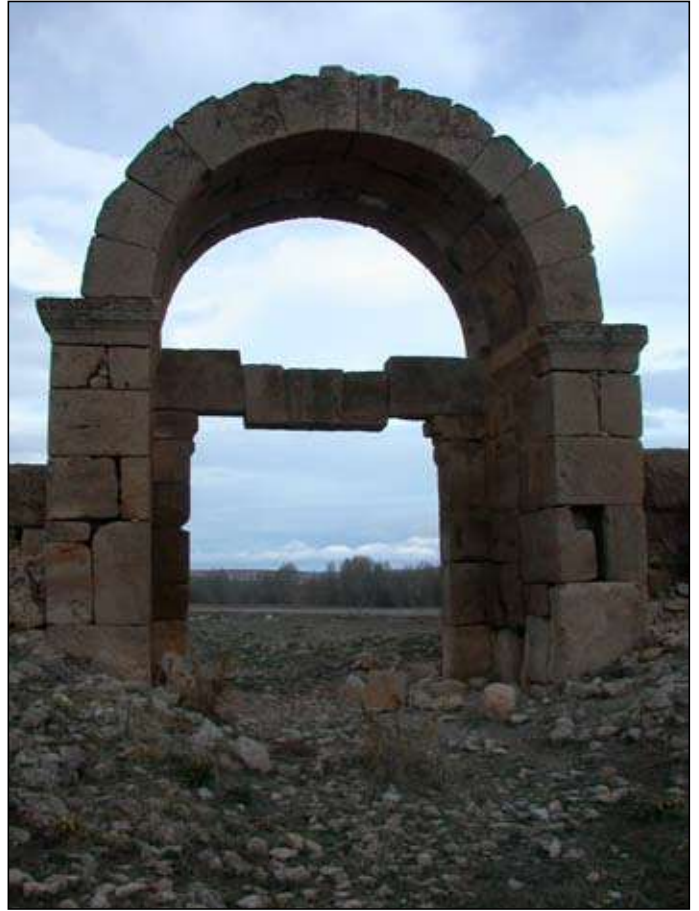
KALE KALINTISI (ŞEREFİYE KÖYÜ)

Güney-kuzey ve batı yönünde moloz taştan duvar kalıntıları bulunan kalenin, kuzeyde kısmen ayakta olan ve kesme taştan inşa edilmiş bir kapısı bulunmaktadır. Kalıntılardan anlaşıldığı kadarıyla; iki yüzü kesme taş kaplı sur duvarının, kuzey-orta bölümünde yer alan portalin iki yanında çok azı kalmış kesme taş sur duvarından, en üstte bulunan üç kademeli silme ile ayırt edilebilen kapı sövelerinin üstünde 5 parça kesme taştan yapılmış lento gözükmektedir. Girişten sonra sövelerin hemen ardından yine kesme taş ile yapılmış, kapı açıklığından daha geniş ve yaklaşık 2.5 m. uzunluğunda iki yanda kesme taş duvarlar bulunmakta olup bu duvarlar üzerine bugün yıkılmak üzere olan beşik bir tonoz yerleştirilmiştir.
