İNCESU İLÇESİ

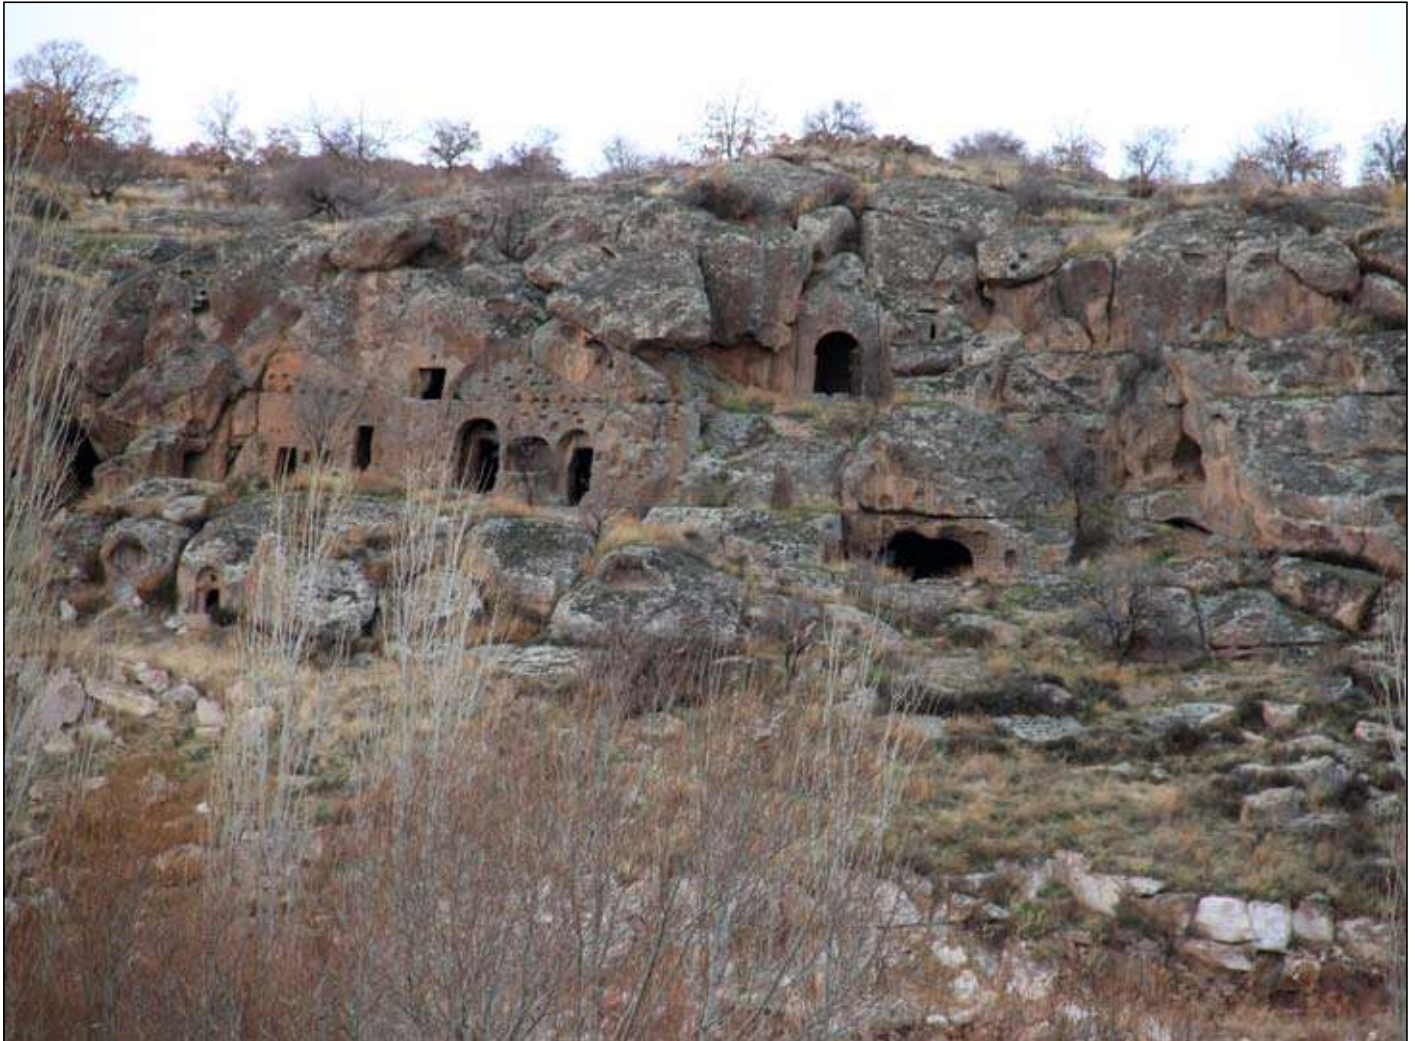
ESKİ KÖY İNLERİ

Eski köy inleri; İncesu İlçesinin 3 km. batısında, İncesu'dan Ürgüp'e giden eski yolun geçtiği vadinin hemen solunda yer alan Aksu Bağları mevkiinde bulunan Kırklar İni ile Eski Köy İnleri diye adlandırılan kayalıklarla, bu kayalıklar arasında üzeri üzüm bağları ile kaplı bölgede yer alan çok sayıda kayaya oyulmuş sığınaklardan oluşmaktadır. Sit sahası; Kırklar İninin doğu tarafından geçen patika yolla, batıda yer alan ve Eski Köy İnlerinin üzerinden geçen yol arasında kalan yaklaşık 300 m. genişliğindeki alanda yer almaktadır.

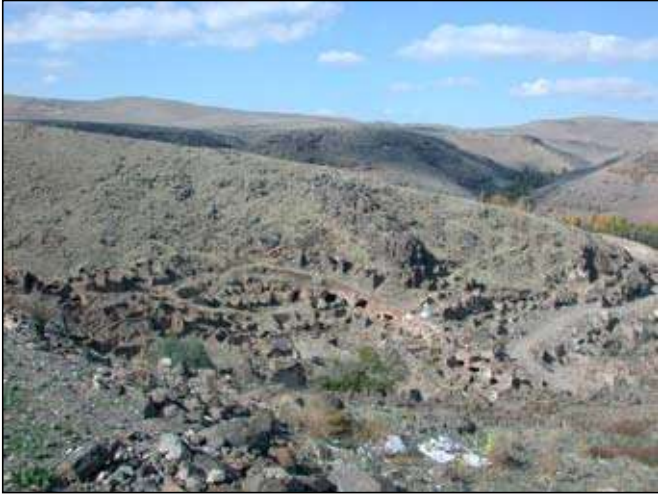
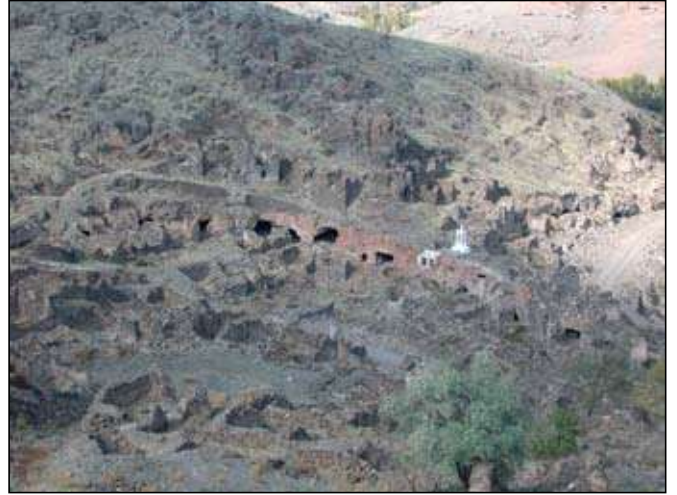
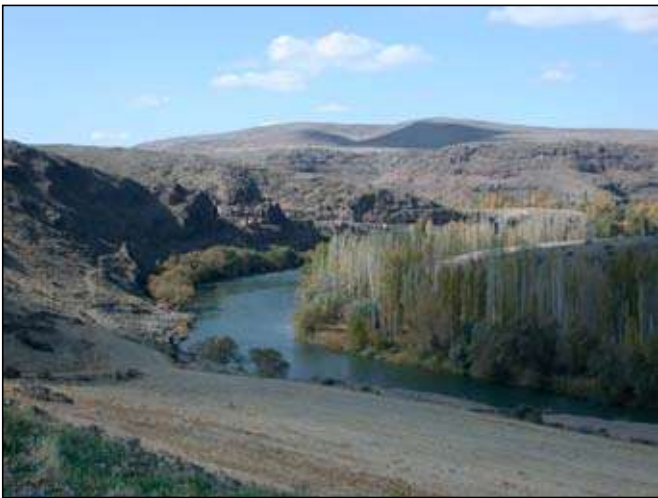
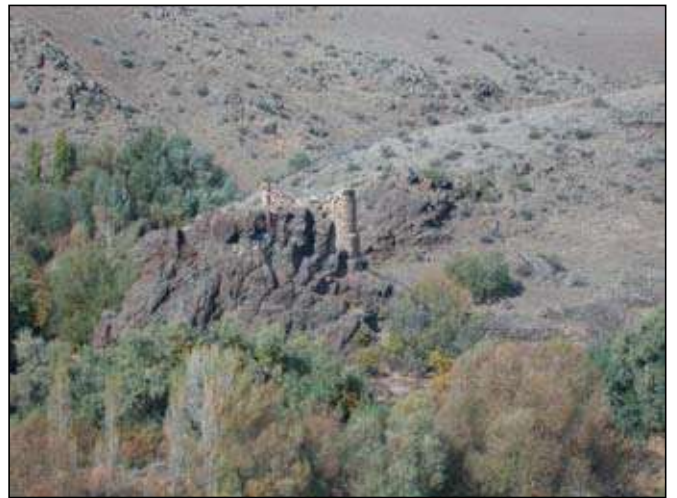
KÜLLÜ KAYA YERLEŞİMİ

Küllü köyünün yaklaşık 500 m. kuzeybatısında kızılırmak nehrine bakan kayalık sirtlarda kaya yerleşimi tespit edilmiştir. Buradaki stabilize yolun kuzey tarafındaki kaya oyma mekanları girişleri yola bakmaktadır. Bu mekanın en doğuda olanının batı duvarındaki geçişle batısındaki diğer bir mekana girilir. Bu mekanın zemininde erzak çukurları ve duvarlarında nişler yer almaktadır. Kayalık sırtın en batı ucunda yer alan kaya parçasındaki kaya yerleşiminin giriş kısmı yandadır.

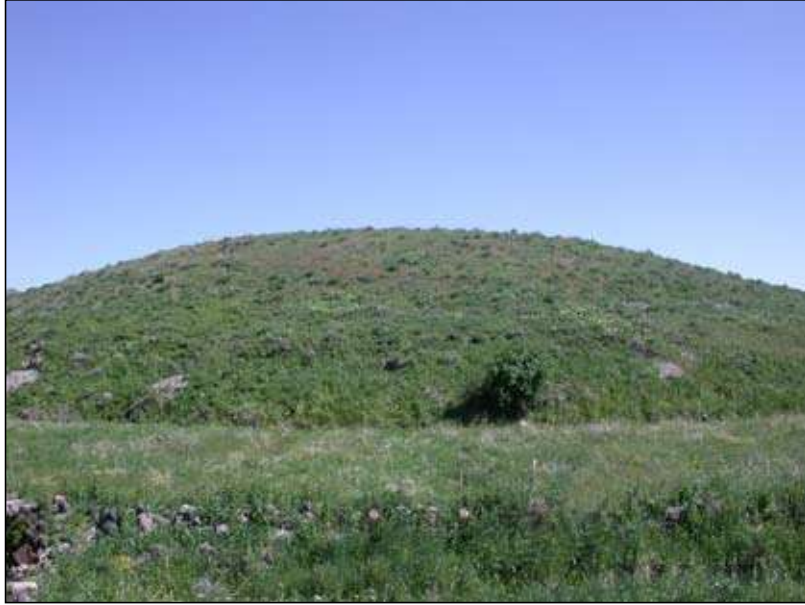
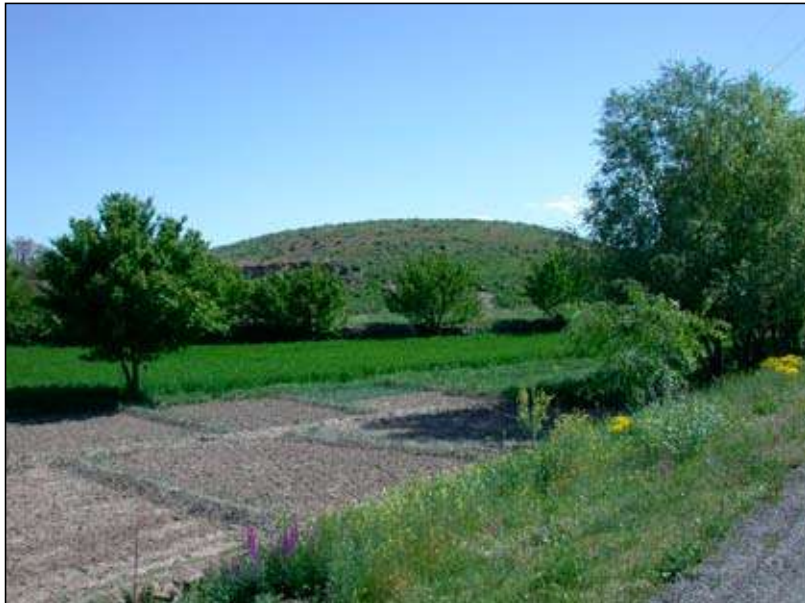
İNCESU HÖYÜK

Höyük, İlçenin kuzey - doğusunda, Kayseri -Niğde asfaltının 34.km.sinde yolun hemen solunda bulunmaktadır. Takriben 15 m. yükseklikte 100 m. çapındadır. Satış buluntularına göre Höyüğün; eski tunç devri, Hitit, Frig, Klasik devirlerde iskan edildiği anlaşılmıştır. Gayri Menkul Eski Eserler ve Anıtlar Yüksek Kurulu'nun kararıyla birinci derece arkeolojik sit alanı olarak tescil edilmiştir. Bugün höyükte kaçak kazı çukurları mevcut olup, korumasız bir durumdadır.

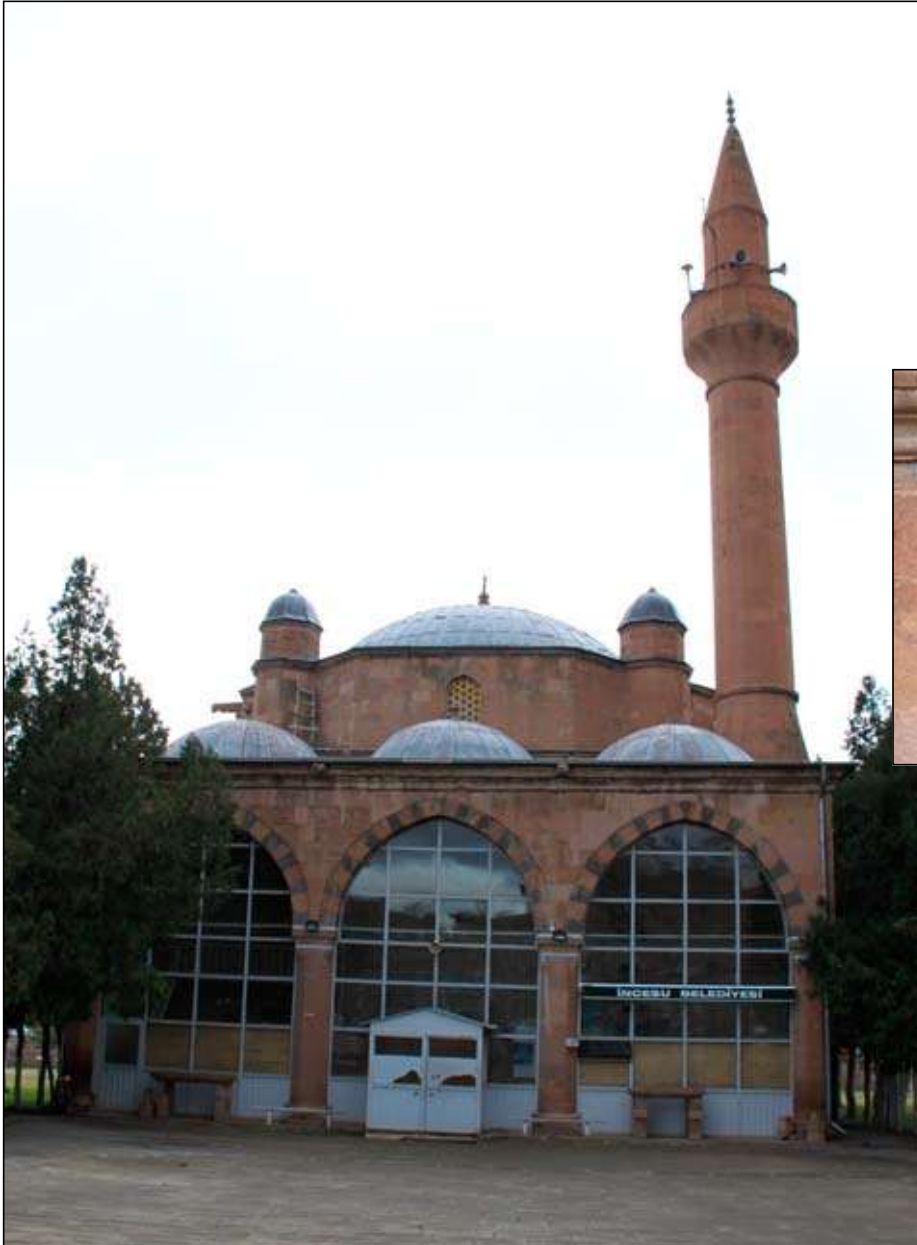
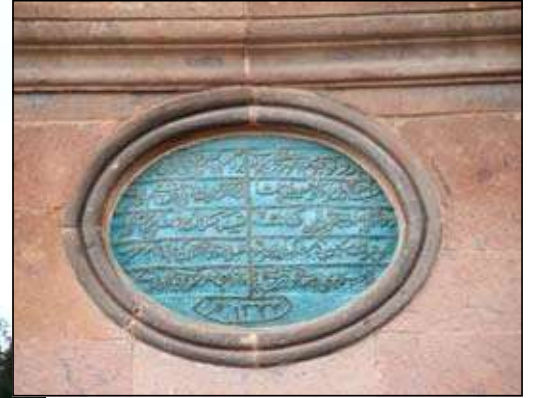
KARAMUSTAFA PAŞA CAMİİ

Merzifonlu Karamustafa Paşa Camii, aynı adla anılan külliye içerisinde. Kare planlı olup, kesme taşlardan inşa edilmiştir. Avluya kuzey-batı yönde üzerinde kitabe bulunan yuvarlak kemerli bir kapıdan girilmektedir. Camiye üzeri üç kubbe ile örtülü son cemaat yerinden sonra, kitabeli bir kapıdan girilmektedir. İç kısım ortada merkezi, köşelerde yuvarlak takviye kemerli yarım kubbelerle örtülmüştür. (Merkezi kubbe dışarıdan yüksek sekizgen kasnaklı olup, dört tarafında üzeri kubbeli gömme sütun şeklinde mimari süsler vardır.) Camiinin doğu ve batı cephelerinin alt kısmında dikdörtgen boyutlu üçer pencere bulunmaktadır. Basit silmelerle çerçevelenen pencerelerin üzerinde sivri kemerli alınlıklar yer alır. Son cemaat yerine açılan kuzeybatı köşedeki minare zeminden beden duvarlarının bir metre altına kadar yükselen bir kaide üzerine oturtulmuştur.

Camii üzerinde inşaat kitabesi yoktur. Var olan onarım kitabesi 1860 tarihlidir. 1670 yılında inşa edilen külliyenin 1678 yılında düzenlenmiş bir vakfiyesi vardır. Dolayısıyla yapı 1670 yılında inşa edilmiştir. 1953 ve 54 yıllarında da onarım görmüştür.

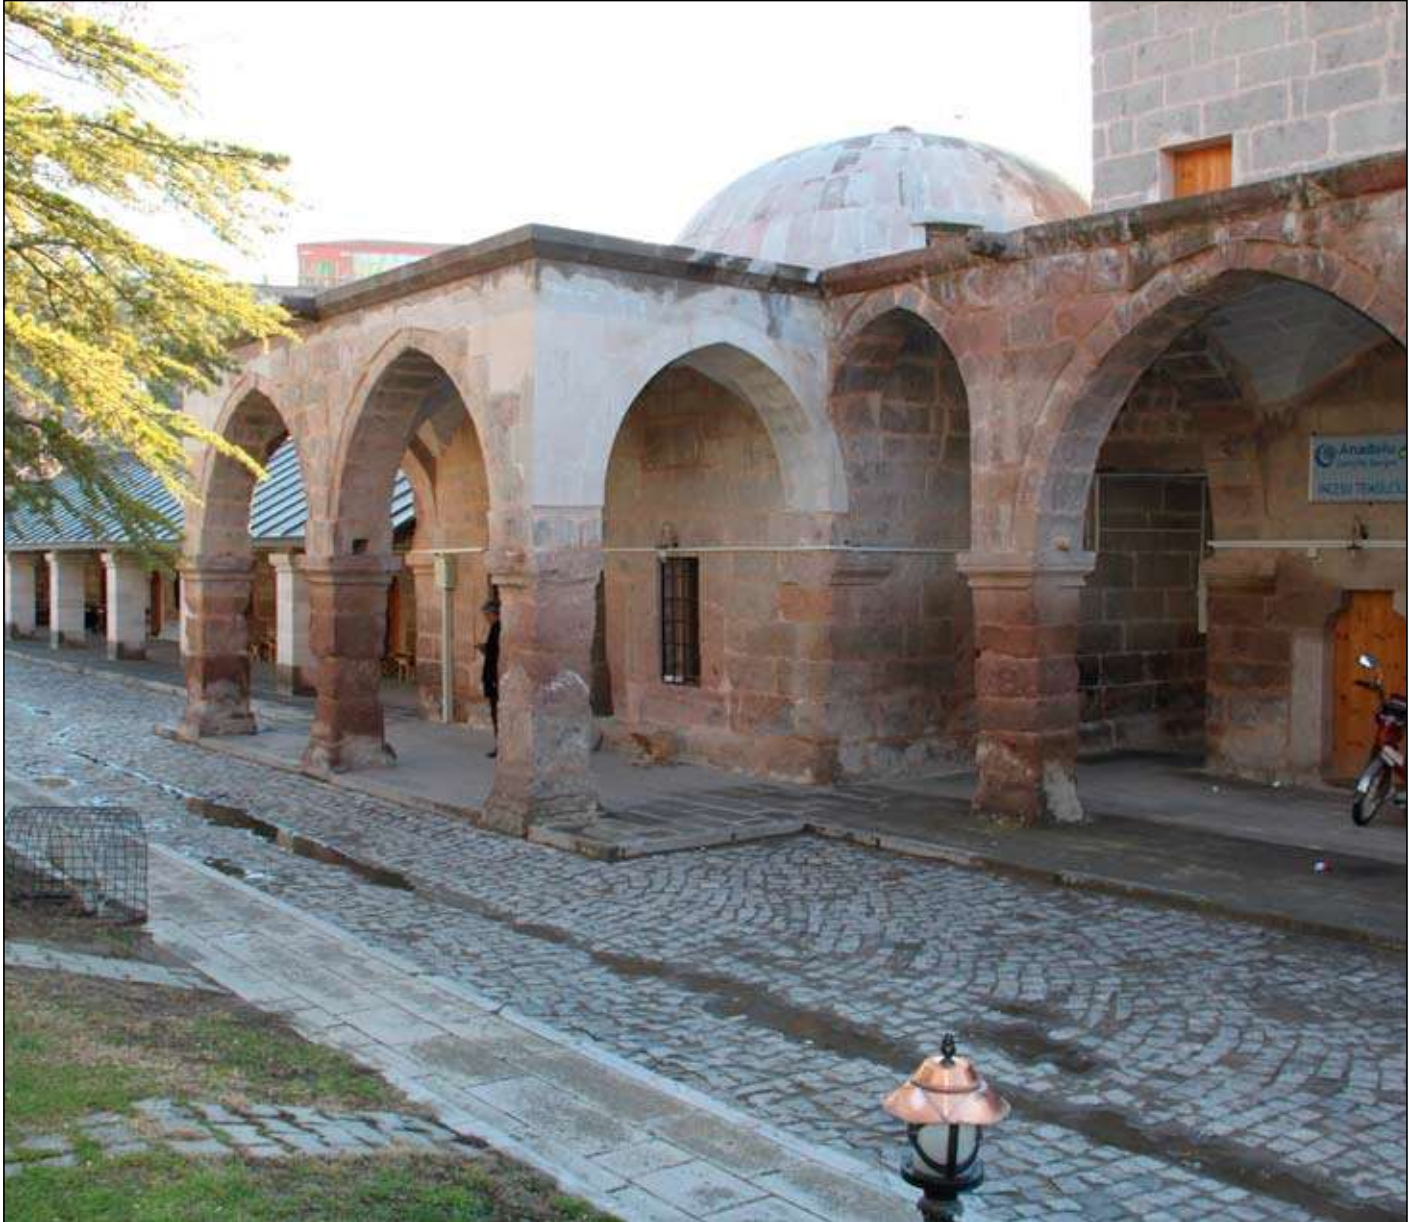
KARAMUSTAFA PAŞA MEDRESESİ

Külliyenin önemli yapılarından olan medrese, camii avlusunun batısında bulunmaktadır. Kesme taşlardan inşa edilmiş medrese, L planlı olup yan yana yerleştirilmiş on hücreden oluşmaktadır. Medresenin yuvarlak kemerli girişinin hemen yanında üzeri kubbeye örtülü büyük bir oda bulunmaktadır. Kubbeli odanın güney-doğusuna doğru 7 hücre eklenmiştir. Hücrelere düz lentolu birer kapıyla girmektedir. Herbir kapının yanında dikdörtgen birer pencere yer almaktadır. Hücrelerin önünde revak düzeneği görülür. Dersane mekanının güneybatı ve kuzeybatı köşelerinde dikdörtgen biçimli ikişer niş bulunmaktadır. Yapıda herhangi bir süsleme bulunmamaktadır. Düzgün kesme taşla inşa edilen binanın kitabesi yoktur. Vakfiyeye göre külliye ile beraber 1670 yılında yapılmış olmalıdır.

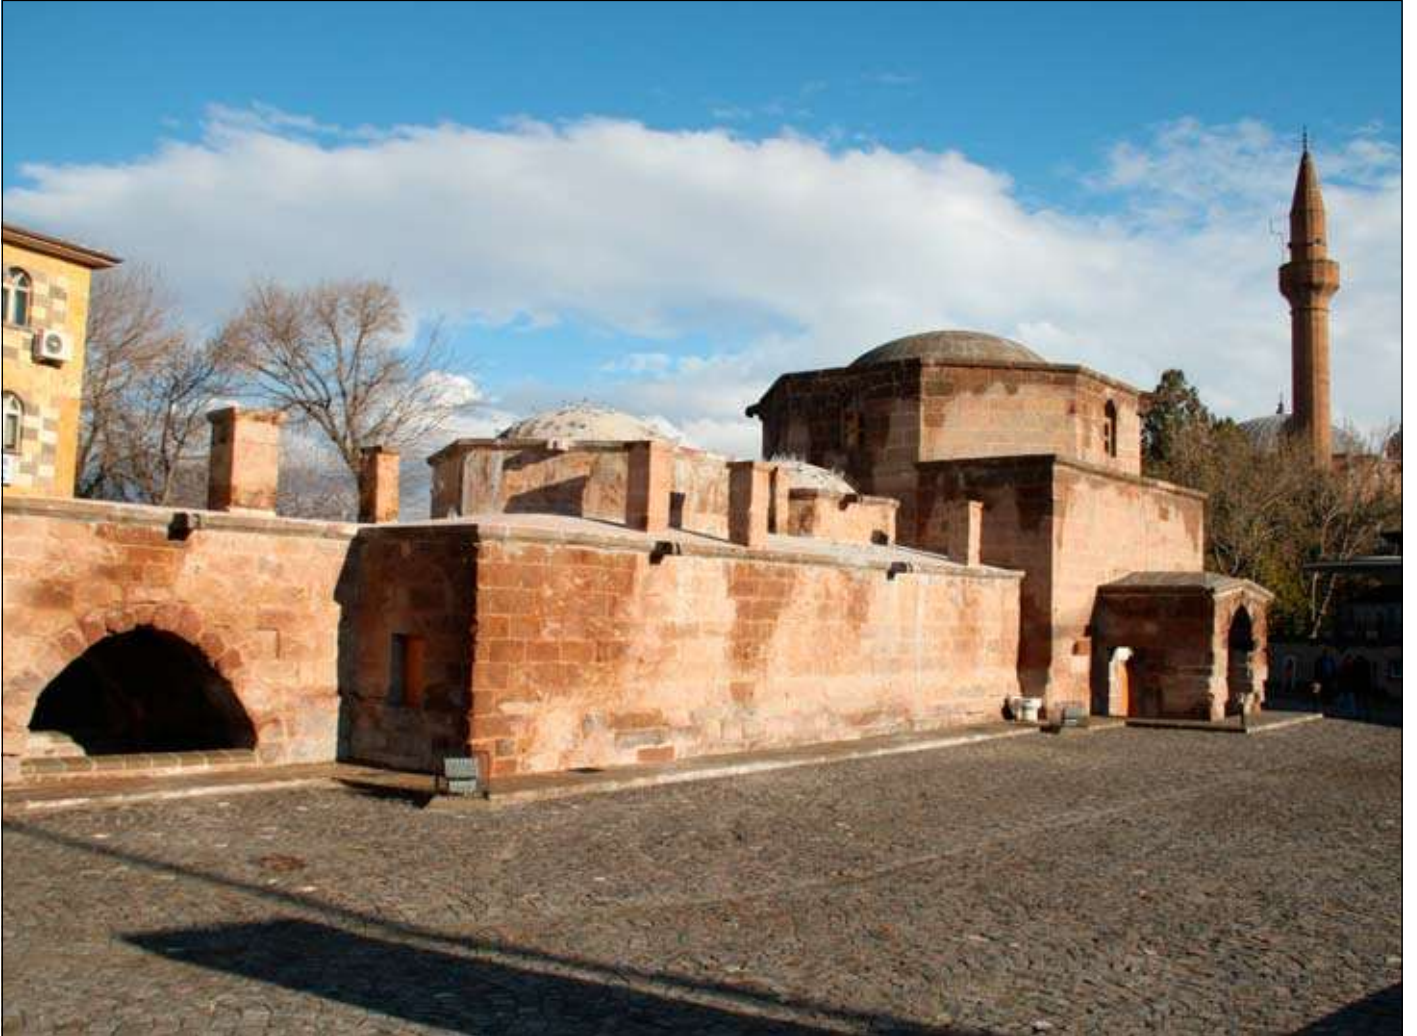
KARAMUSTAFA PAŞA HAMAMI

Tek hamam olarak inşa edilen yapı, kuzey güney doğrultuda dikdörtgen bir kütle teşkil etmektedir. Hamam, güneyden kuzeye doğru, soyunmalık, ılıklik, soğukluk, tuvaletler, sıcaklık, su deposu ve külhan mekanlarından oluşmaktadır. Hamamın örtüsünde, soyunmalıkta kubbe, ılıklik ve sıcaklıkta ortada kubbe, yanlarda yarım kubbe, tuvalet ve su deposunda beşik tonoz, külhanda kaburgalı haç tonoz kullanılmıştır. Kesme taştan inşa edilen hamam dört eyvanlı köşe halvet hücreli plan tipindedir. Hamamın soyunma kısmı kare planlı olup üzeri merkezi tek kubbeyle örtülüdür. Sıcaklık kısmının üzeri bir merkezi kubbe ve dört yarım ve kubbe ile örtülüdür. Hamamın giriş kapısının üzerindeki beş satırlık kitabede 1670 tarihi okunmaktadır.

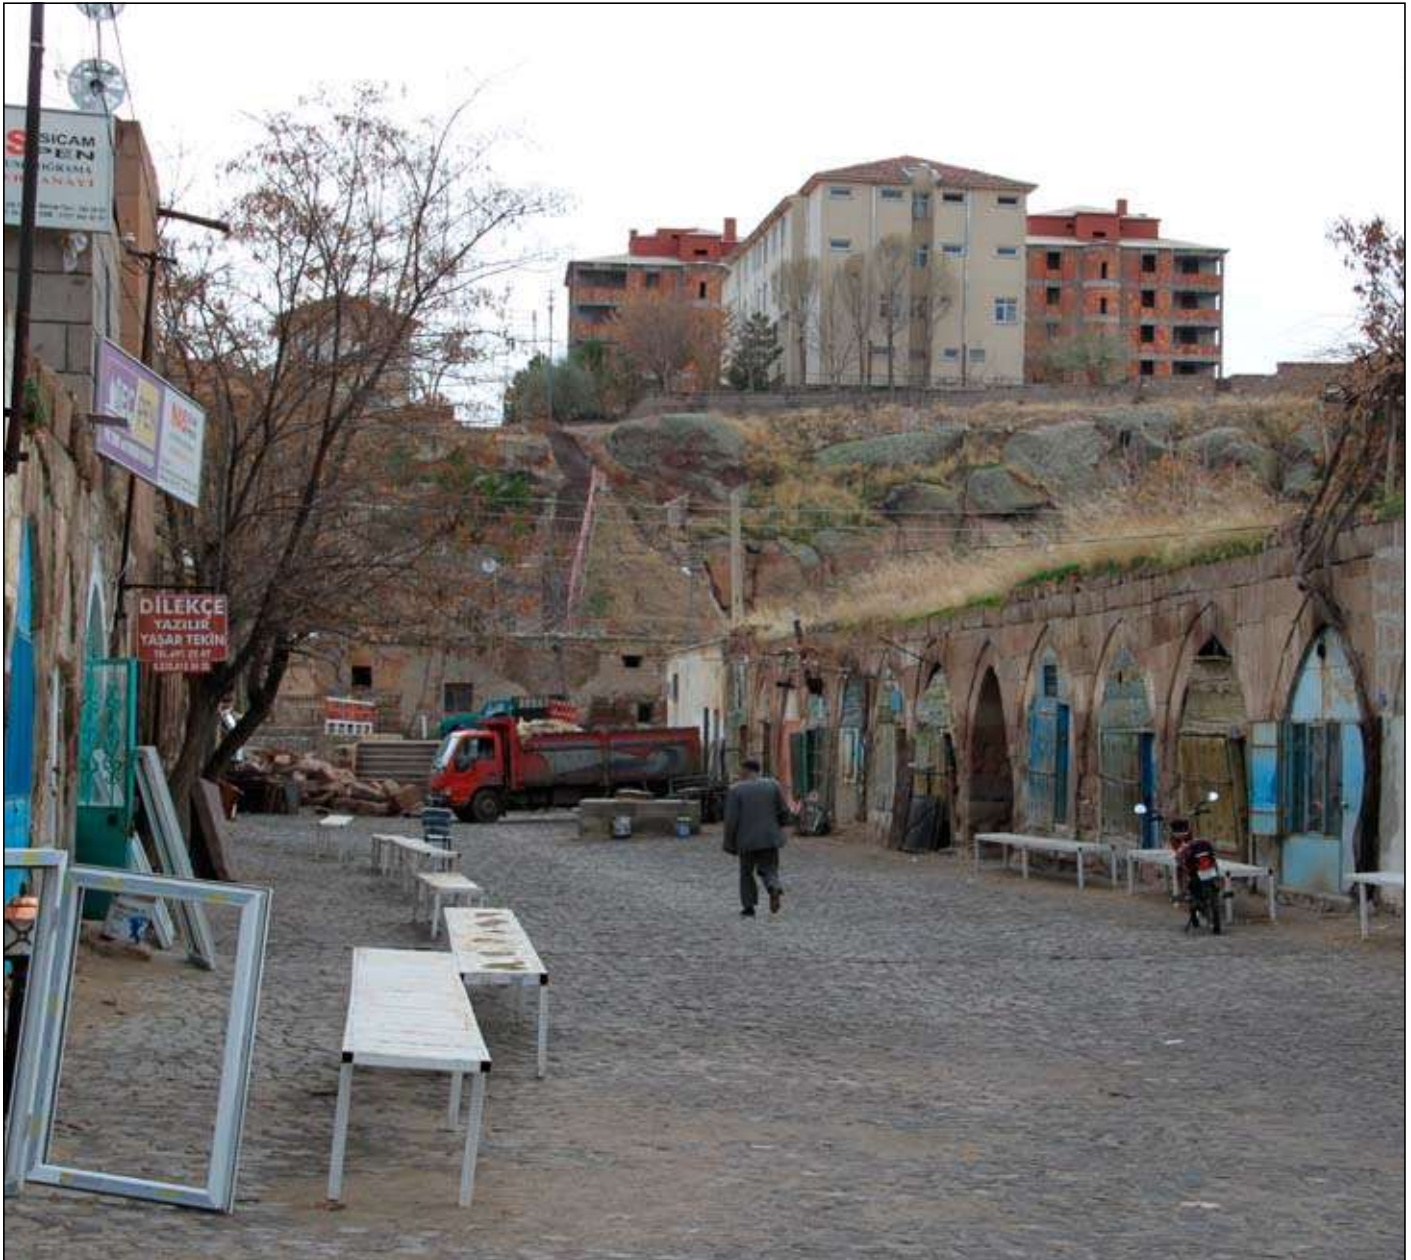
KARAMUSTAFA ARASTASI

Merzifonlu Karamustafa Paşa külliyesinin arastası, Cami avlu duvarı ile kervansaray arasında konumlanmış olup, külliye ana eksenini belirlemektedir. 11.55 metre genişlik ve 77 metre uzunluğundaki bir sokağın doğu ve batı cephesine yapılmış dükkanlardan oluşmaktadır. Sokağın üzeri açıktır. kesme taşlardan yapılmış 32 adet dikdörtgen planlı dükkandan ibarettir. Dükkanların bir sırası Kara Mustafa Paşa Kervansarayına, diğer sırası ise Kara Mustafa Paşa Camiinin bahçe duvarına bitişiktir. Dükkanlar yuvarlak kemerli bir girişten sonra çapraz kemer veya iki yuvarlak kemerin taşıdığı tonozlarla örtülüdür. Kitabesi yoktur. Külliye bütünüyle birlikte 1670 yılında inşa edilmiştir.

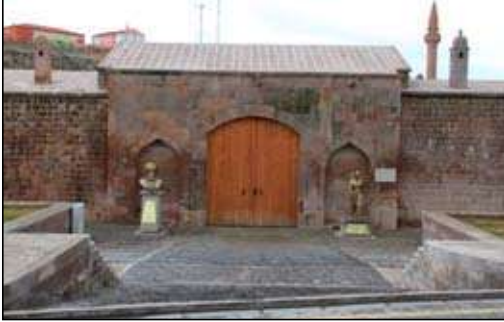
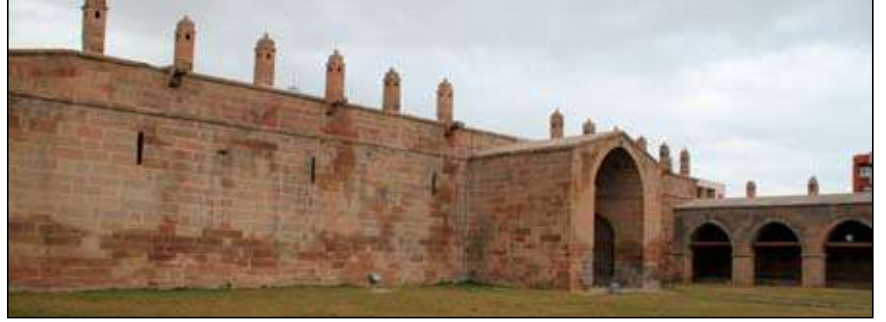
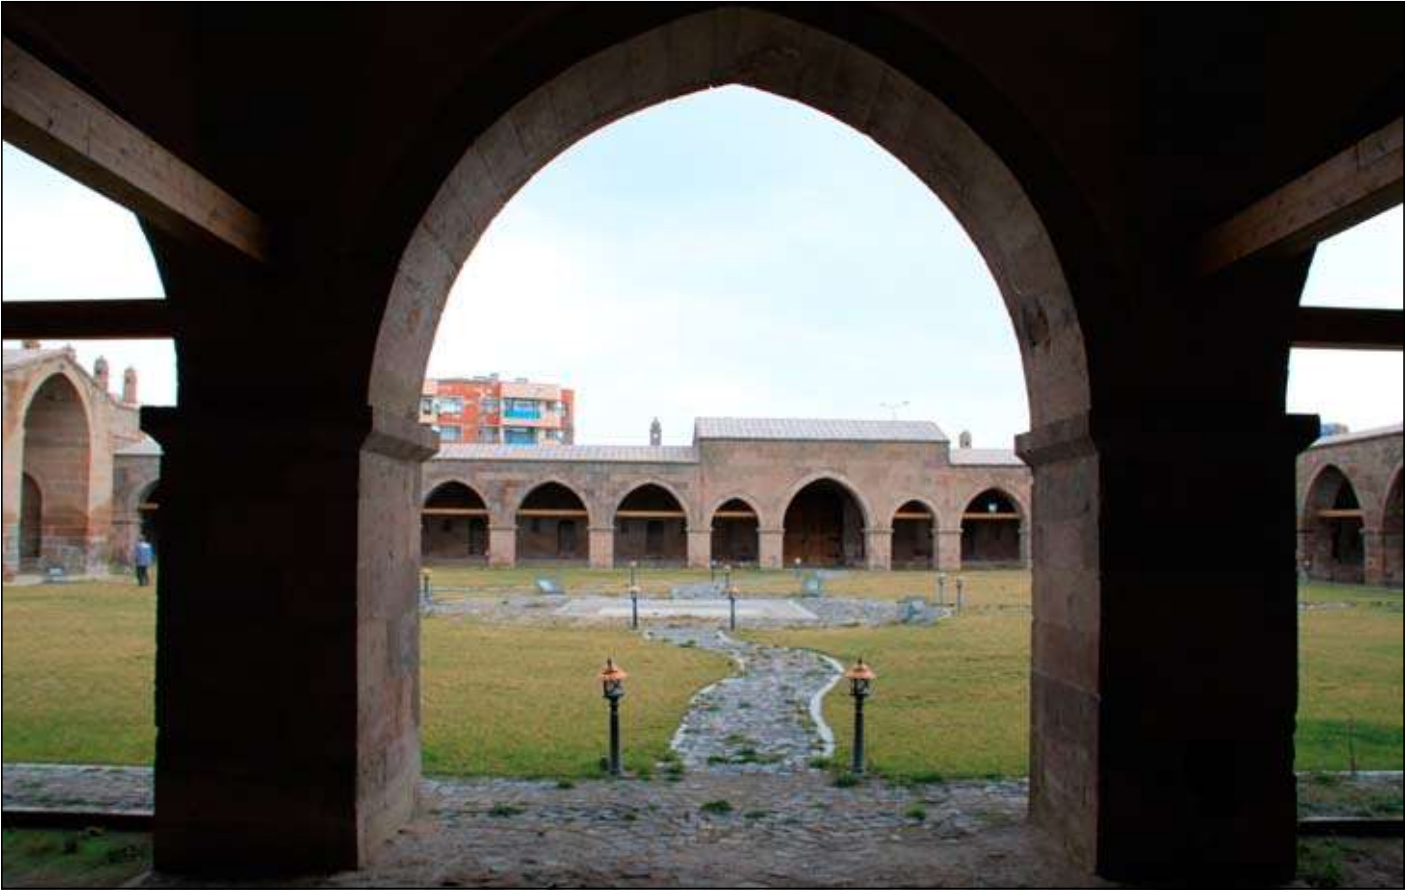
KARAMUSTAFA PAŞA KERVANSARAYI

Külliye'nin temel yapısını oluşturan Kervansaray, avlu ve kapalı bölümüyle külliye'nin doğu tarafının tümünü kaplamaktadır. Kervansarayın güney tarafındaki açık avlu, kuzey hariç üç yönden revakla çevrilidir. Revaklı avluya doğu ve batı cephelerinin ortasına açılmış basık kemerli kapılarla girilmektedir. Kervansaray tamamen kesme taştan inşa edilmiştir. Kuzeydeki kapı diğerlerinden daha büyük olup üzeri yuvarlak tonozlu ve kitabelidir. Burası karşılıklı altışar adet fil ayağı üzerine oturan çapraz kemerlerle örtülüdür. Revak kervansaray üzeri dıştan beşik çatı ile örtülü olup çatıda ocakların bacaları mevcuttur. Kapalı bölümü 25.50 x 50.00 metre ölçülerinde düzgün bir dikdörtgendir. Kapalı bölüm doğu batı doğrultuda üç sahna ayrılmıştır. Kervansarayın avlusu doğu yönde 55.50 metre batı yönde 49.80 metre güney yönde ise 50.80 metredir. Yapı külliye ile beraber 1670 yılında yapılmıştır.

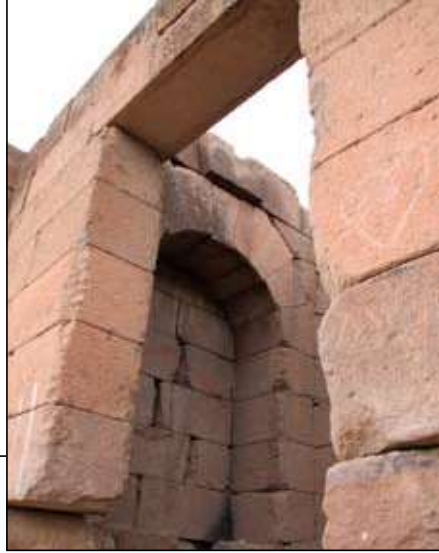
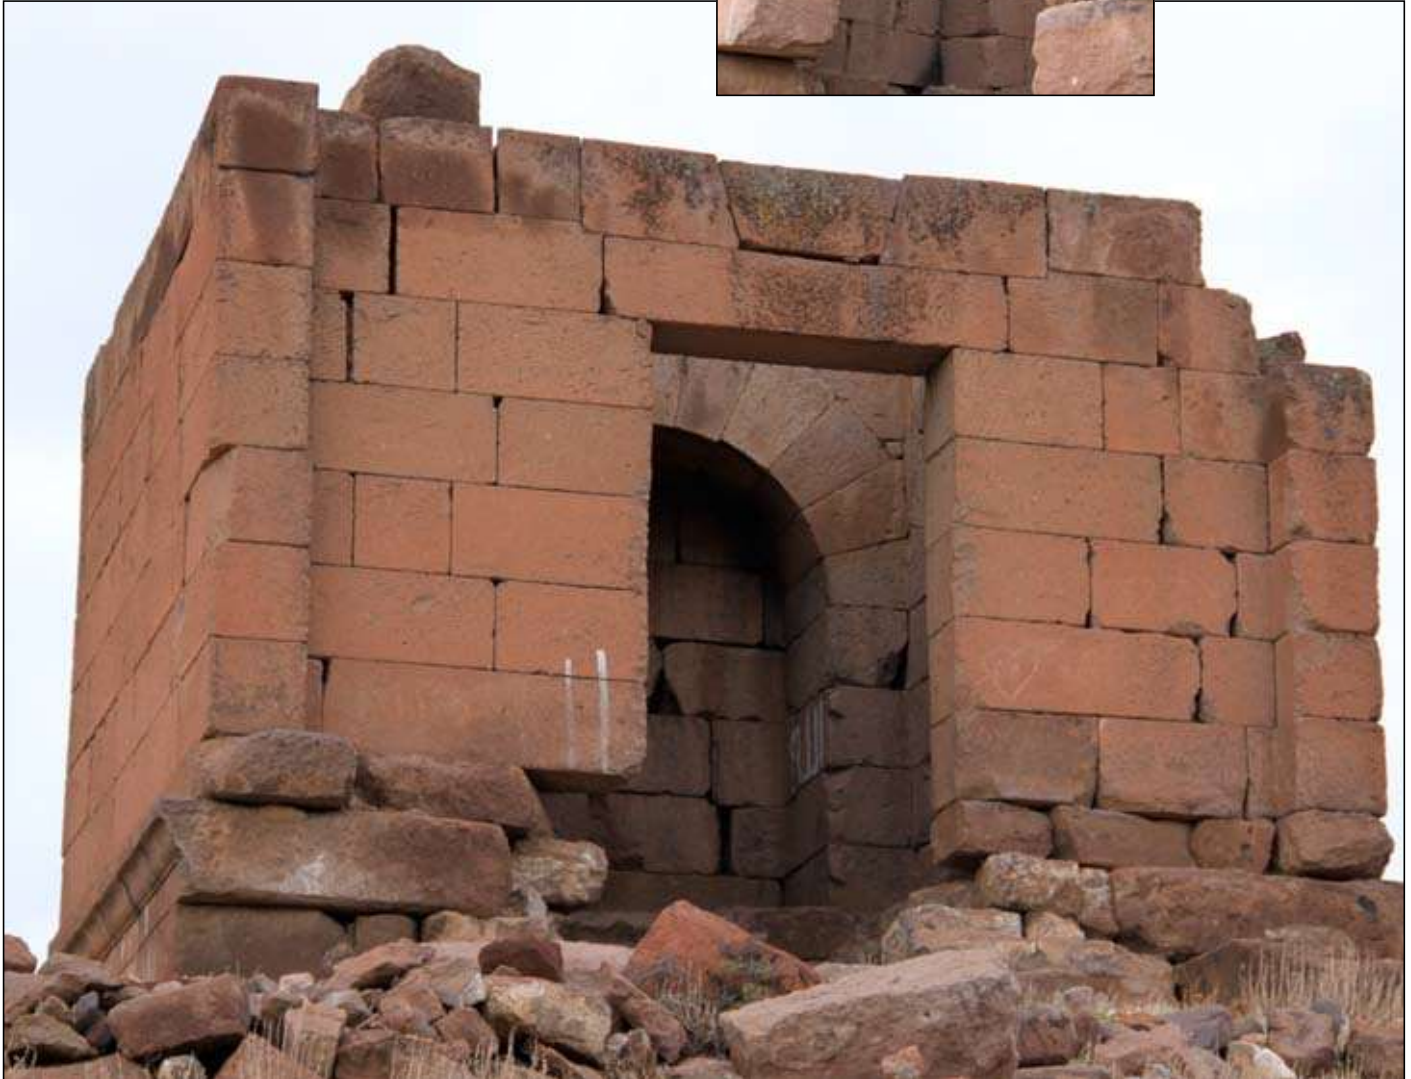
ANIT MEZAR

İncesu ilçesinin Örenşehir köyünde yer alan mezar, Roma dönemine aittir. Kare planlı olup kesme taşlarla inşa edilmiştir. Mezara doğu yönde bulunan düz lentolu ve 2,5 m. yükseklik, 2 m. genişlikte bir kapıdan girilir. Mezar yapısının iç kısmında üç tane yuvarlak kemerli niş yer almaktadır. Yapı tahribata açık durumdadır.

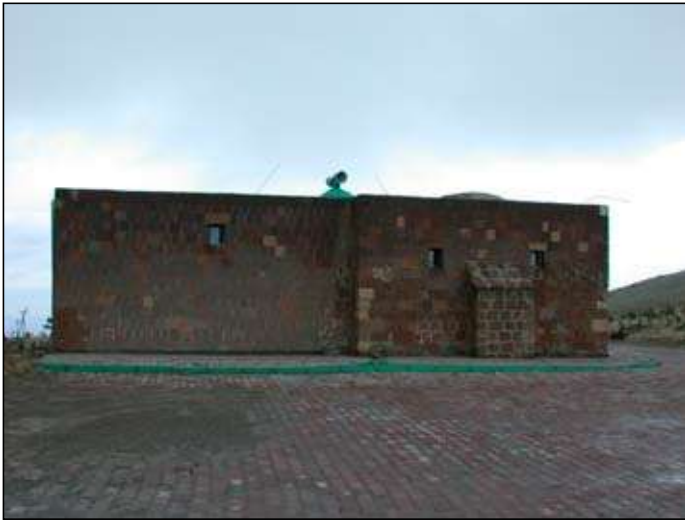
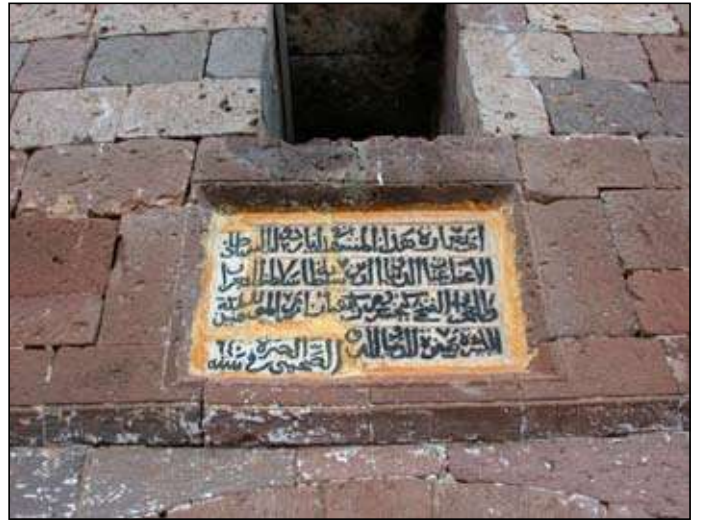
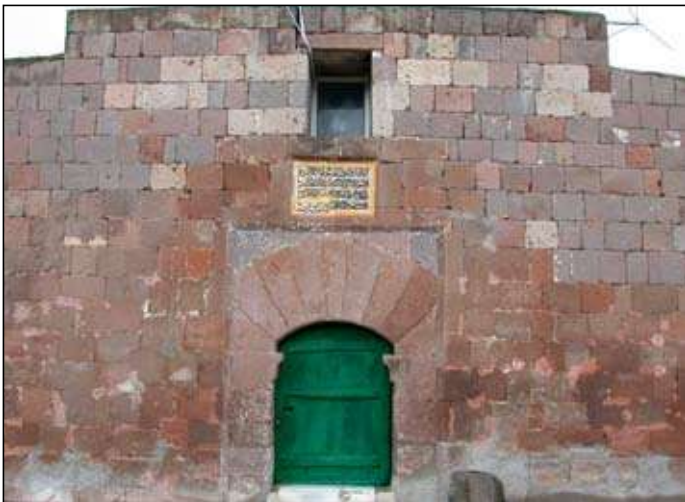
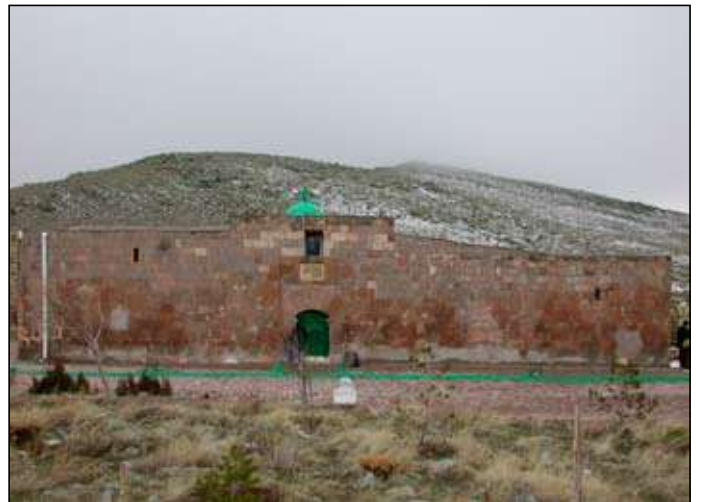
ŞEYH TURASAN ZAVİYESİ

Küçük ebatlı kesme taştan inşa edilen zaviye, kuzey - güney doğrultuda uzanan 20,45 x 14,12 m. ölçülerinde olup dikdörtgen planlıdır. Mescide doğudaki basit cümle kapısından girildiğinde; ortada üzeri beşik tonozlu ve kubbeli kapalı avlu, solda mescid ve türbe, sağda oda ve mutfak yer almaktadır. Yapıda herhangi bir bezeme unsuru yoktur.

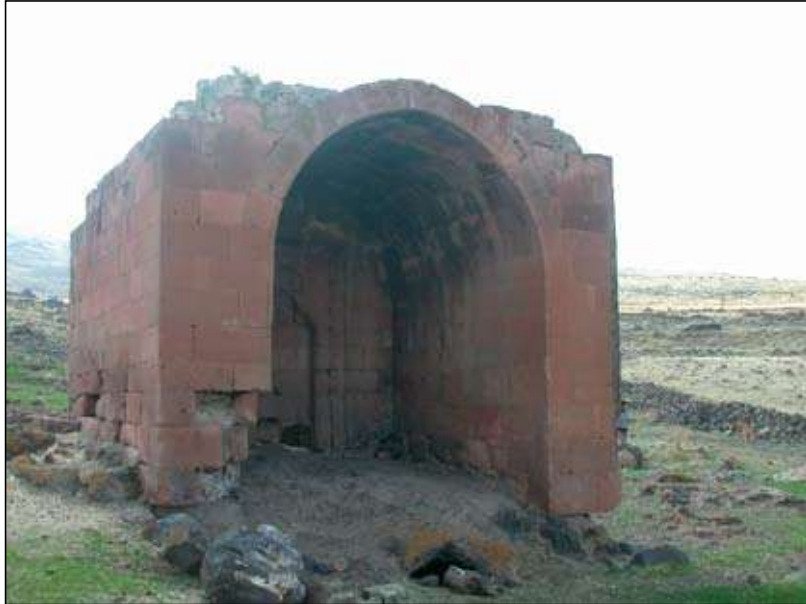
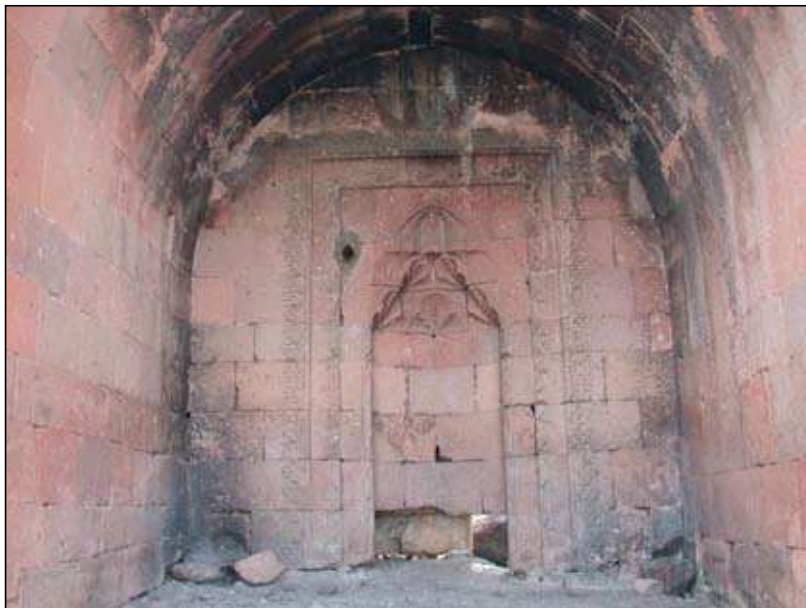
NAMAZGAH

Kare planlı olan namazgah, düzgün kesme taştan inşa edilmiştir. Namazgaha kuzey yönünde yuvarlak kemerli bir açıklıkla girilir. Güneyde yer alan mihrap, üç sıra mukarnas kavsara ile çevrelenmiştir. Mihrabın etrafında üç ve dört kollu yıldız biçiminde bezemeler bulunmaktadır. Namazgah ana kaya üzerine oturmuş olup üst örtüsü beşik tonozdur. Namazgahın altında muhtemelen depo olarak kullanılan bir bölüm yer almaktadır. Namazgahın güneybatısında büyük oranda tahrip olmuş bir sarnıç vardır. Kesme taştan inşa edilen sarnıçın yuvarlak kemerli bir girişi bulunmaktadır.

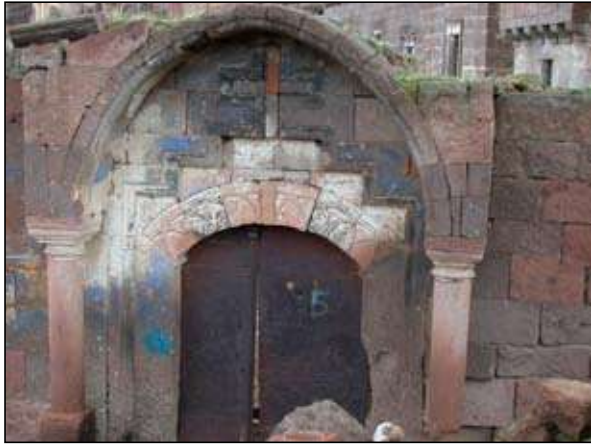
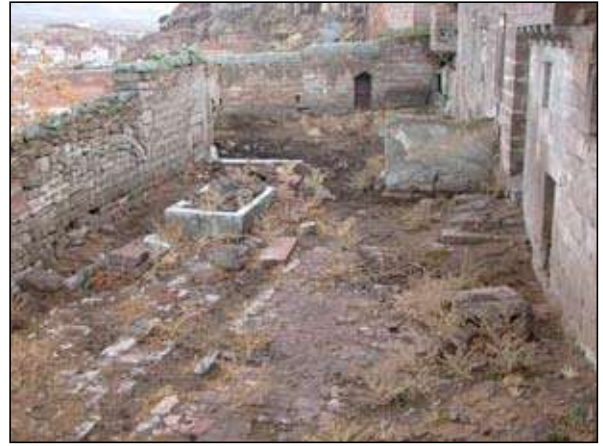
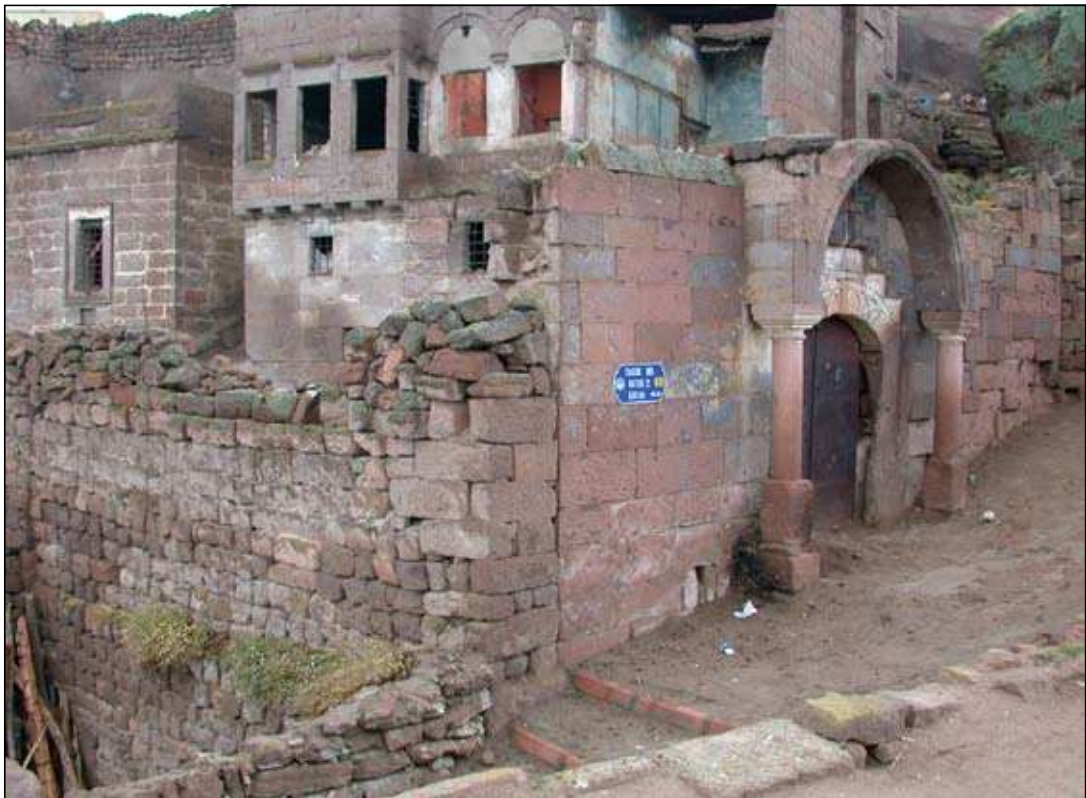
KİLİSE

İki katlı kesme taştan inşa edilmiştir. Avlu içerisinde yer alan kilisenin üstü düz toprak damla örtülüdür. Avlu giriş kapısı, sivri kemerli ve her iki yanında birer sütun olan düzenleme ile vurgulanmıştır. Kapı üzerinde yuvarlak kemerli alınlıkta oyma yunan haçı motifi bulunmaktadır. Kilise konut mimarisine benzer özellik gösterir.

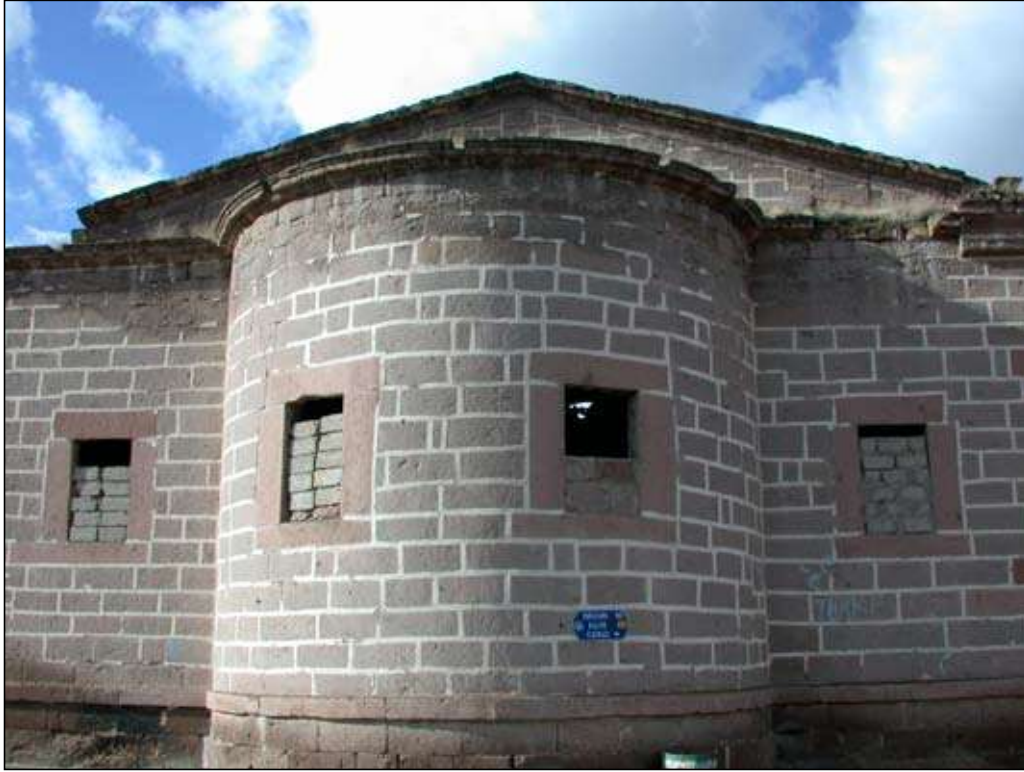
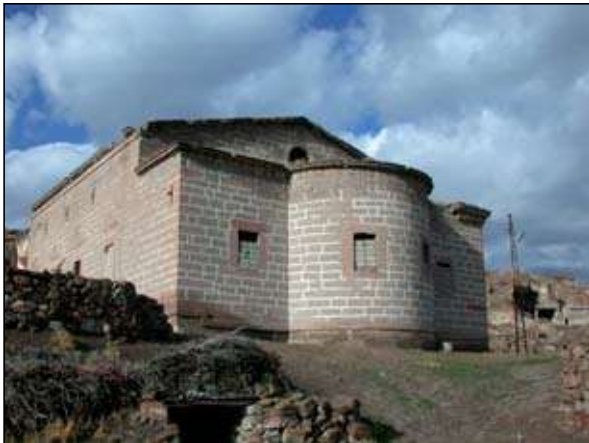
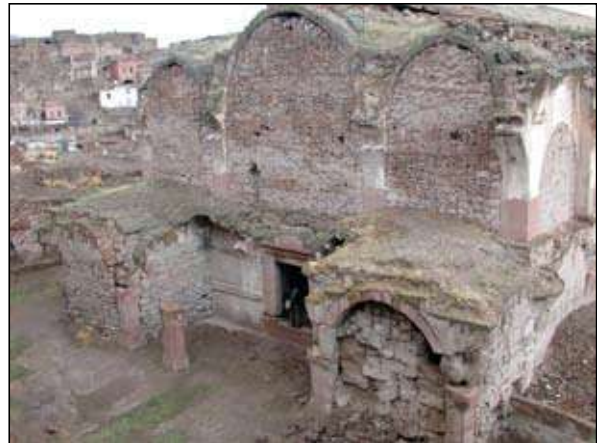
KİLİSE

Kesme taştan dikdörtgen biçiminde üç nefli olarak inşa edilmiştir. Orta nef yan neflerden daha geniş olup doğu ucunda yarım daire biçimli apsis bölümü yer alır. Batı cephesinde ana girişin yer aldığı narteks kısmı yıkılmıştır. Yapının üst örtüsü içte beşik tonoz, dışta ise beşik çatıyla örtülüdür. Narteksin her iki yanında mezar odaları yer almaktadır. Nefler arasında beş adet sütun yer alır. Sütun kaideleri kare kesitli iken gövde kısmı daire kesitlidir. Yapının kuzey ve güney cephesinde dikdörtgen biçimli, taş söveli mazgal şeklinde daralan pencereler yer almaktadır. Bu pencerelerin üzerinde yarım daire şeklinde dıştan içe doğru girintili silmelere sahip taş alınlıklar vardır. Alınlıkların orta kısmında kabartma haç motifleri vardır.
