# AKKIŞLA İLÇESİ

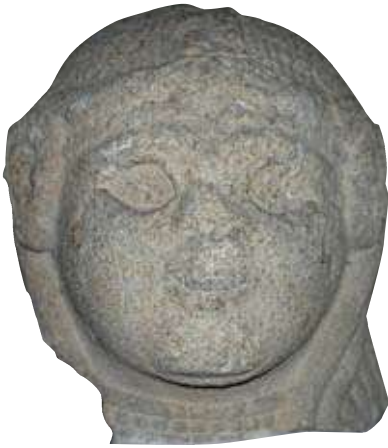
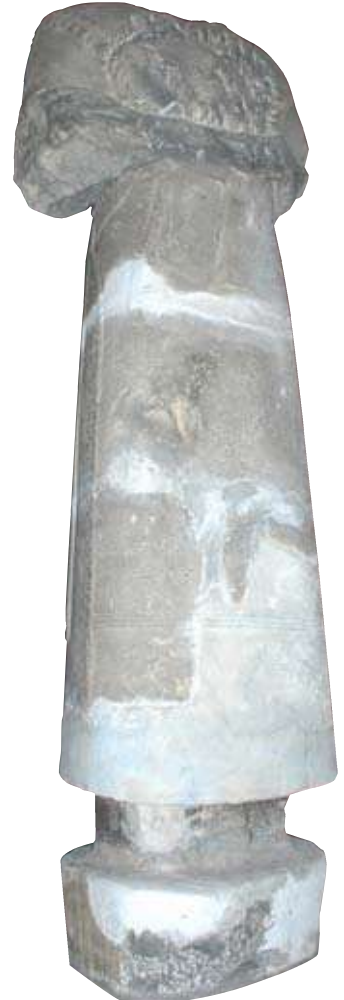
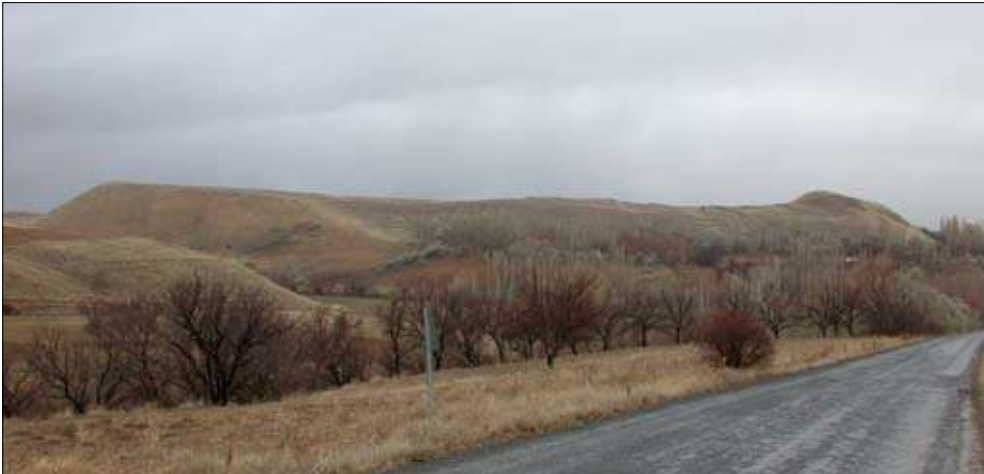
## TABAL HARABELERİ

tedir. Kaletepe yumurta biçimli olup, yaklaşık 100 m. uzunluğunda, 25 m genişliğinde olup, güneyden kuzeye doğru hafifçe alçalmaktadır.

Tabal harabeleri bu sitadelin üzerinde anakayaya kurulmuştur. Sitadelin güney ucunda M. S. 2. yüzyıla tarihlenen tümülüs yer almaktadır. Kululu Karatepe, Sitadelin'de 1967 yılında Prof. Tahsin Özgüç tarafından kazı ve yüzey araştırmaları yapılmıştır. Bilimsel çalışmalar sonucunda yerleşkenin en erken Geç Hitit medeniyetine ait olduğu, sonrasında Hellenistik ve Roma dönemlerinde de yoğun iskan gördüğü anlaşılmıştır. Geç Hitit dönemine ait yapı kalıntılarının büyük ölçüde sonraki dönemlerde tahrip edilmiş olduğu görülmüştür.

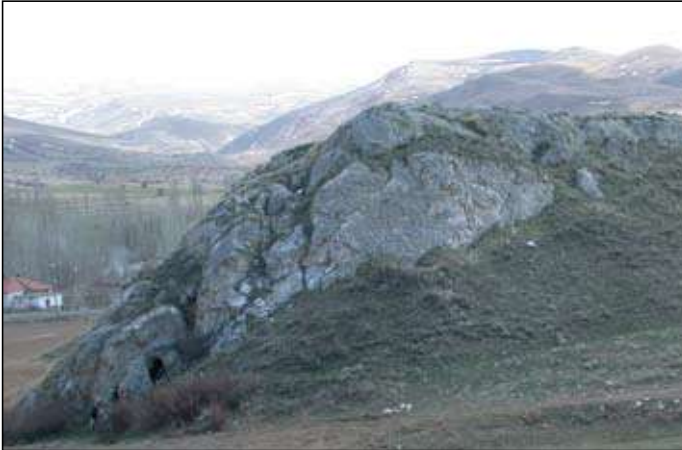
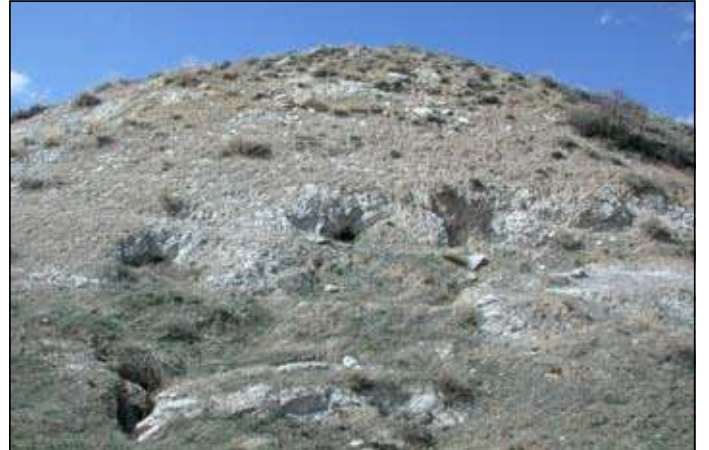
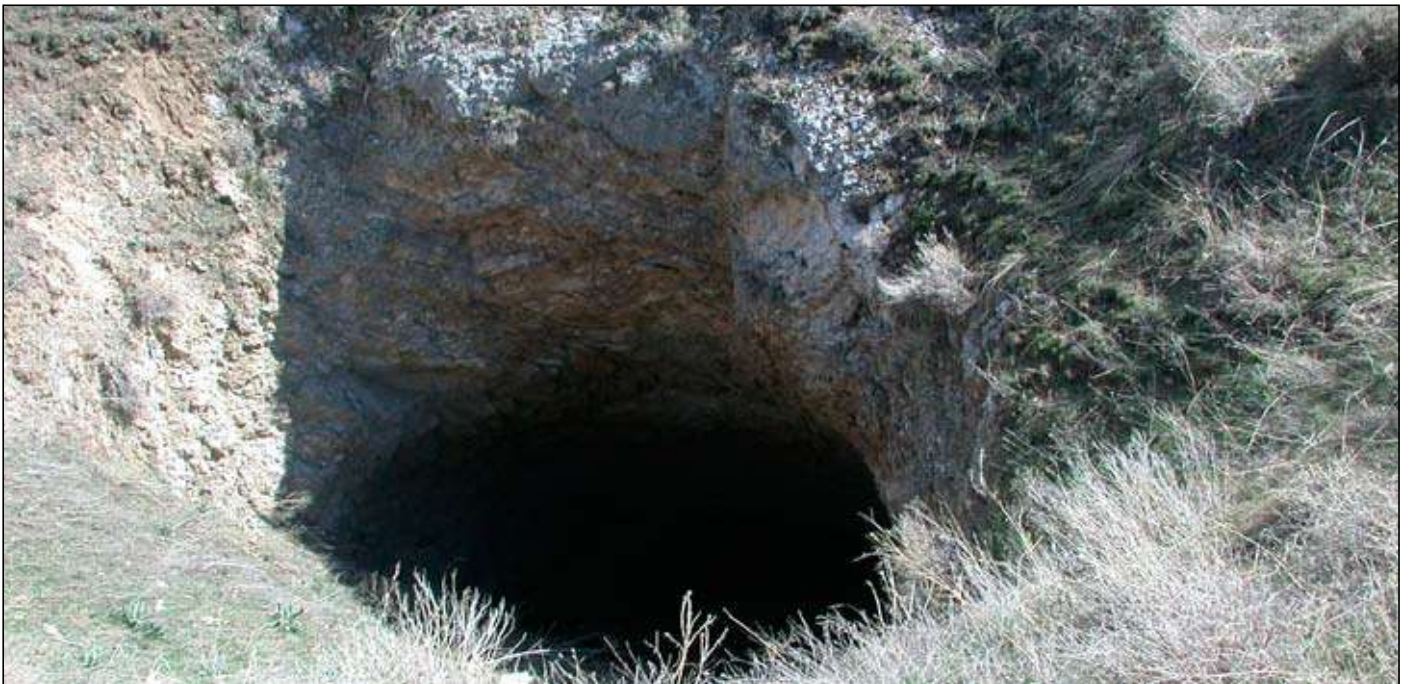
## UĞURLU KALE VE NEKROPOL ALANI

Uğurlu mahallesinde yer alan kale, kasaba merkezinin yaklaşık 2 km. doğusunda bulunmaktadır. Savunma amaçlı olarak kayalık bir tepe üzerinde inşa edilen ve içersinde ana kaya oyularak oluşturulan büyük bir sarnıç da bulunan kalenin çapı yaklaşık 125 m. olup yüzeyde; Frig, Hellenistik, Roma, Bizans dönemi seramik parçaları görülmektedir. Kalenin yaklaşık 75 m. kuzeydoğusunda tarım arazisi üzerinde yer alan yaklaşık 25 m. çapındaki kayalık tepede yer yer bulunan basit kaya mezarları, kaçak kazılar sonucu açığa çıkartılmıştır.

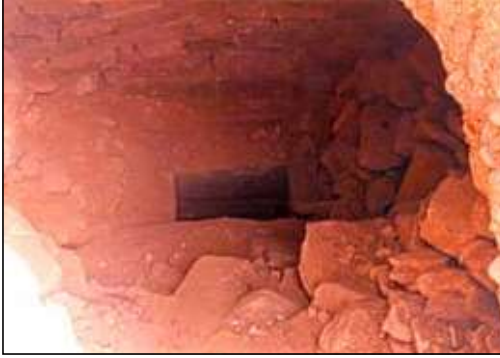
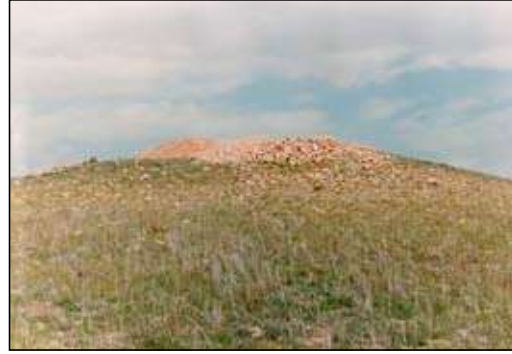
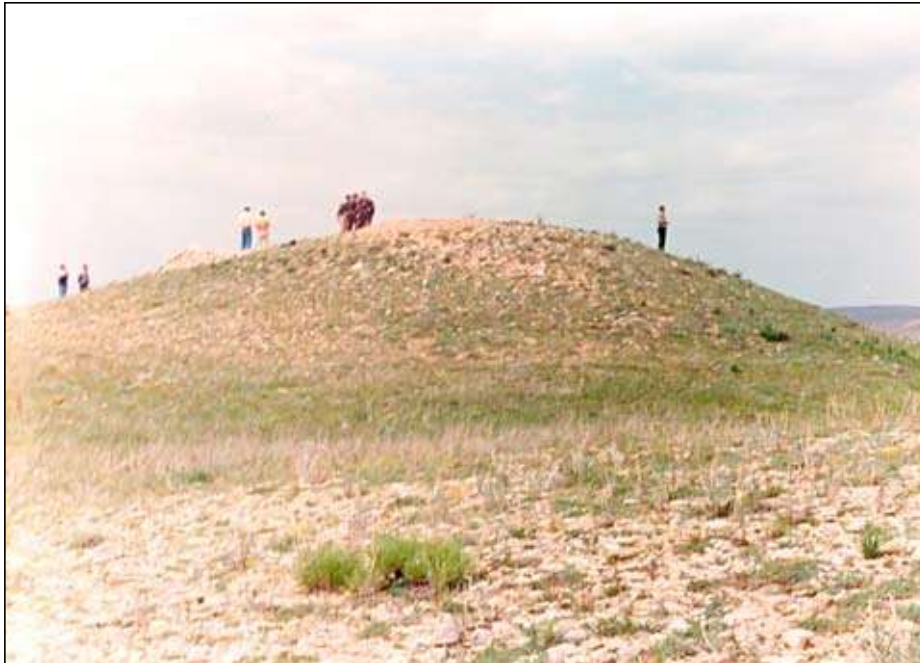
## AVANOĞLU TEPESİ TÜRÜMÜSÜ

Gömürgen Kasabası ile Gani Şeyh Köyü arasında İlçeye 8km. mesafede yer almaktadır. 15 m. çapında 7-8 m. yüksekliğinde ki türümüse doruk noktasına yakın batı kısımdan 4 m. derinliğinde 2 m. çapında tünel açılarak mezar odasından içeriye girilmiştir. Mezar tabanının sal taşları da tahrip edilmiştir. Mezar doğu-batı yönünde uzanmakta olup, asıl mezar odası ve ön oda olmak üzere iki bölümden oluşmaktadır. Tabandan tavana doğru daralan yapıya sahip olup 3.60 cm. uzunluğunda 1.20 cm. genişliğindedir.

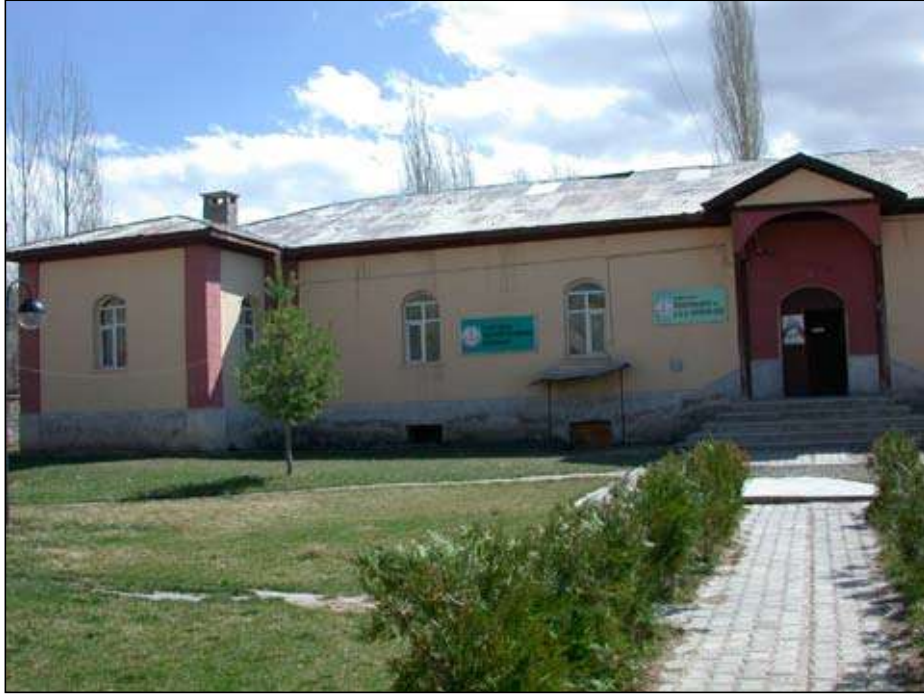
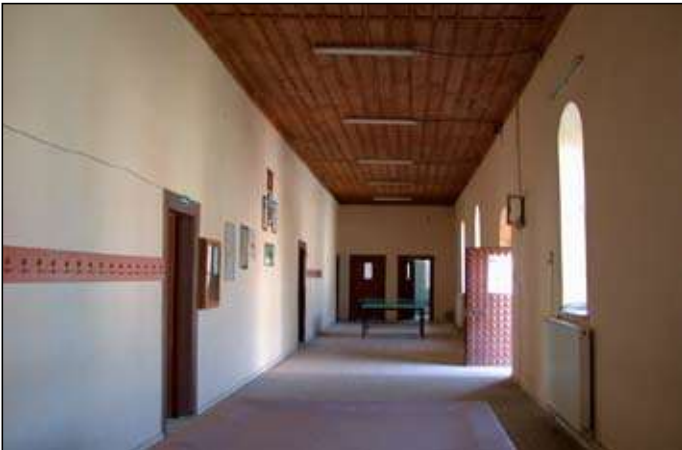
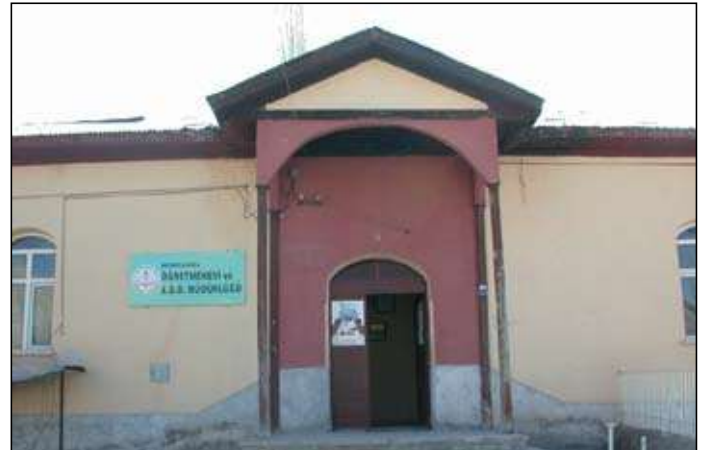
## OKUL BİNASI

Bodrum+1 kat olan yapı uzunlamasına gelişen I şeklinde kanatlı bir plana sahiptir. Birkaç taş basamakla çıkılan ve ahşap direklerle taşınan sundurma, üçgen alınlıklıdır. Arka cepheye bakan mekanlar ile yapının sağ ve sol kanadında yer alan mekanlar bu koridora açılır. Ön, arka ve yan cephelerdeki pencereler geniş kemerlidir. Yapının köşeleri kesme taşla güçlendirilmiştir. Kıрма çatısı saç kaplamadır.

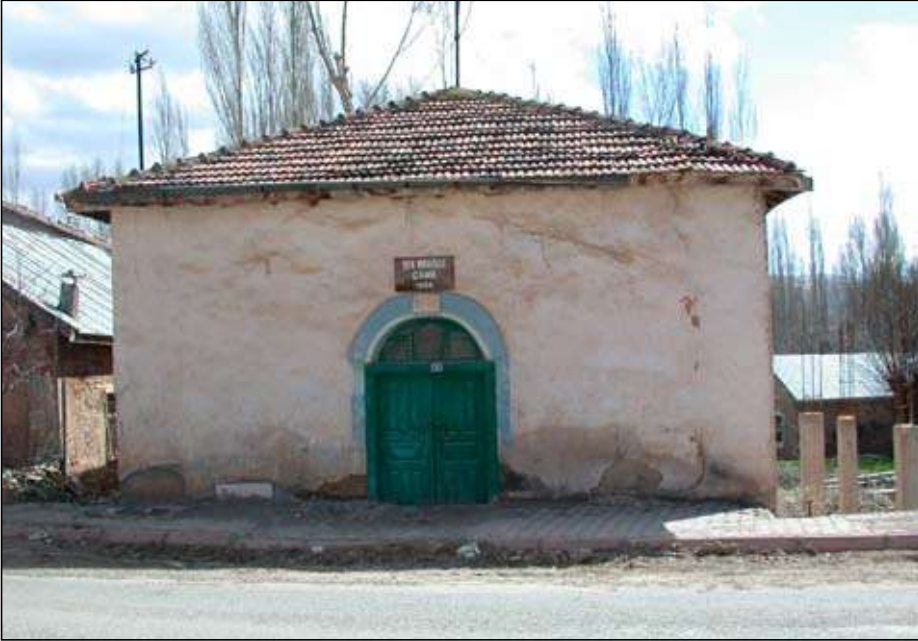
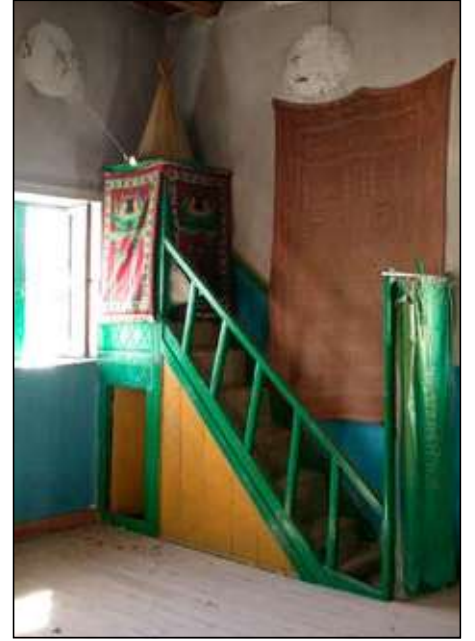
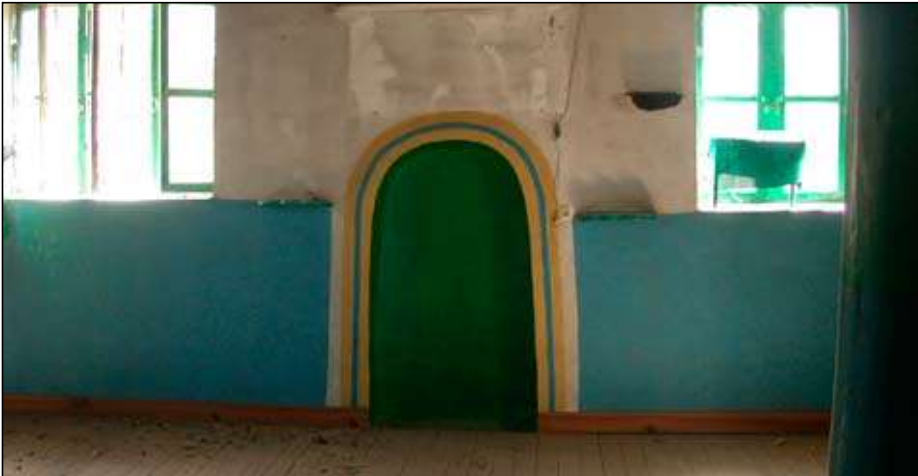
## MESCİT

1955 tarihli yapı; kare planlı, avlusuz ve minaresizdir. Yapının arka ve yan cepheleri çamurla sıvalıdır. Giriş taş kemerli olup kadın mahfili ahşap bezemelidir. Mescidin ahşap tavanını iki büyük ahşap kolon taşır, kırma çatısı marsilya kiremitlidir. 1990 tarihinde onarım görmüştür.

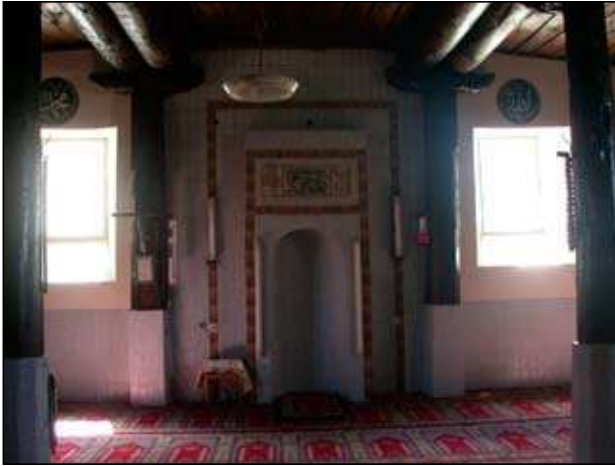
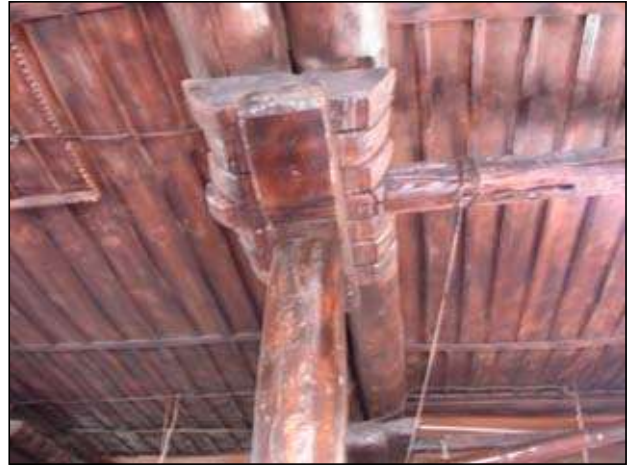
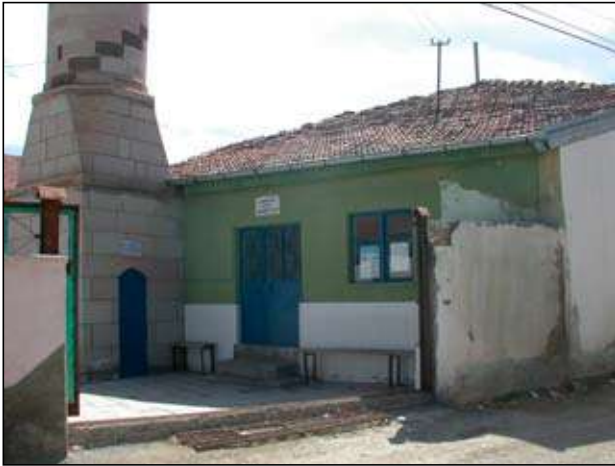
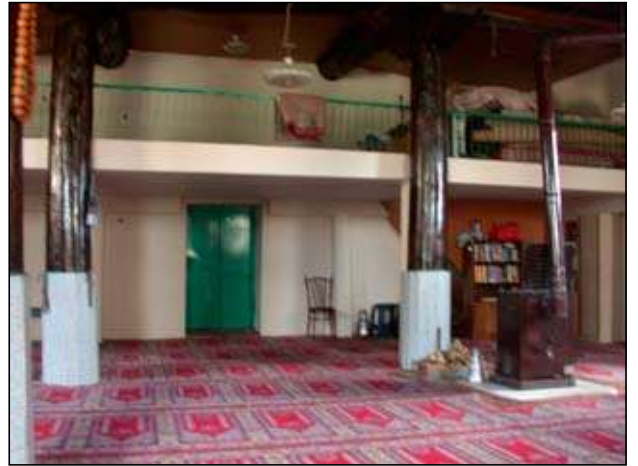
## MERKEZ CAMİİ

Dikdörtgen planlı camii, mihraba dik iki sıra ahşap sütun dizisiyle üç bölüme ayrılmıştır. Ahşap direkli caminin üst örtüsü kırma çatıdır. Mihrap ve minber orijinal olmayıp sonradan seramikle kaplanmıştır. Camide mihrap yönünde iki, doğu ve batıda iki olmak üzere toplam dört mazgal pencere bulunmaktadır. Caminin kuzey yönünün üst katında kadınlar mahfili yer alır. Güney doğu köşede 1996 yapım tarihli bir minare bulunmaktadır.
